Die in den 20er Jahren dieses Jahrhunderts entstandene Hermann-Beims-Siedlung Magdeburg steht in den Grenzen von Großer Diesdorfer Straße - Beimsstraße - Grünzug - Flechtinger Straße - Hohendedeleber Straße - Seehäuser Straße aufgrund ihres kulturhistorischen und städtebaulichen Wertes als Denkmalsbereich unter Denkmalschutz.

Hermann - Beims - Siedlung Magdeburg

Befunduntersuchungen zur Originalsubstanz der Eingangsbereiche

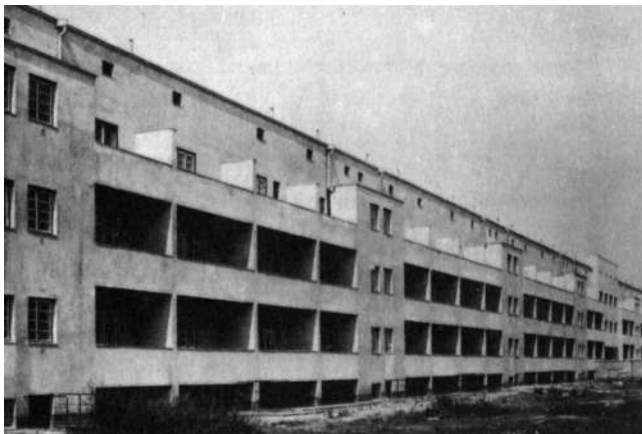
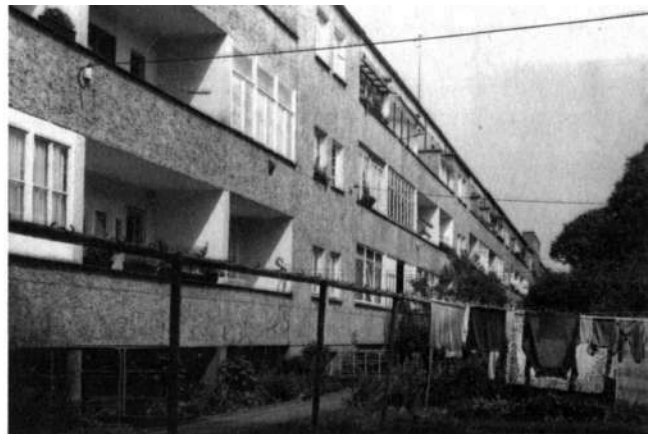
Die Balkone unterlagen bisher größeren Veränderungen. Heute ist ein Teil in unterschiedlicher Art verglast, mit seitlichen Abgrenzungen aus verschiedenen Materialien, mit festen oder beweglichen Markisen versehen. In den Straßen liegt der Anteil geschlossener Balkone bei 5 bis 15%, im Extrem bei 30%. Auf den Hofseiten ist der Anteil mit durchschnittlich 15 bis 20% etwas höher.

Loggien in der Hoffassade Walbecker Straße. August 1927
(Stadtarchiv, Album 34b, 3273)

Vergleichsfoto, Mai 1992

Bei nicht von öffentlichen Bereichen einsehbaren Balkonen kann eine Verglasung genehmigt werden. Diese hat jedoch filigran und nach einheitlichem Grundmuster zu erfolgen. Es gilt analog die Verfahrensweise wie bei den anderen Balkonen. Auch hier ist die bestehende Verglasung zu einem geeigneten Zeitpunkt zu entfernen, es sei denn, sie liegt innerhalb des durch Grundmuster und System gegebenen Spielraumes. Eine generelle Begrünung der Balkone mit Pflanzenkästen wird empfohlen.

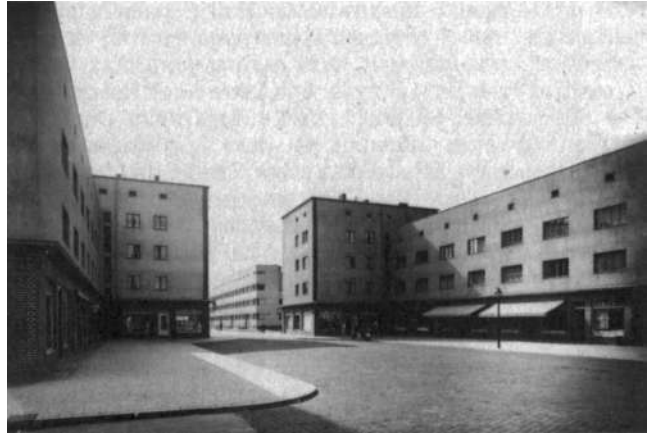
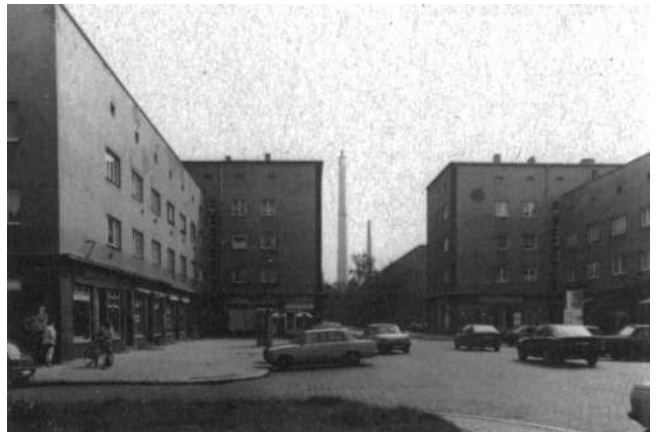
Die Verklinkerung der Erdgeschoßfassaden ist noch gut erhalten, die Ausbesserung kleinerer Schäden und Beseitigung von Verunreinigungen an den Fassaden sind erforderlich. Das Betongesims über dem Erdgeschoß ist zu großen Teilen desolat und erneuerungsbedürftig, wobei die Zinkblechabdeckung ebenfalls zu erneuern ist. Dabei ist jedoch darauf zu achten, daß sie nicht, wie bei bisherigen Erneuerungen geschehen, zu weit an der darüberliegenden Fassade hochgeführt wird. Zum größten Teil sind noch originale

Läden im Erdgeschoß, Walbecker Platz; September 1930 (Stadtarchiv, Album 34b, 6617)

Vergleichsfoto, Mai 1992

Die historische Erscheinung der Erdgeschoßfassade mit Sichtmauerwerk und Betongesims sowie den Schau fenstern und Ladentüren ist zu erhalten. Erforderliche Erneuerungen dürfen nur originalgetreu erfolgen. Die völlig fremden Schau fensterteilungen im o.g. Geschäft Große Diesdorfer Straße 169 sind dringend auf den originalen oder originalähnlichen Zustand zurückzuführen. Die beweglichen Markisen sind in ihrer Konstruktion originalgetreu und einheitlich wiederherzustellen. Bei der weiteren Gestaltung (Farbe, evtl. Beschriftung) der Markisen sind Freiräume vorhanden, die jeweiligen Entwürfe jedoch genehmigungspflichtig. Feste Konstruktionen sind zu beseitigen.

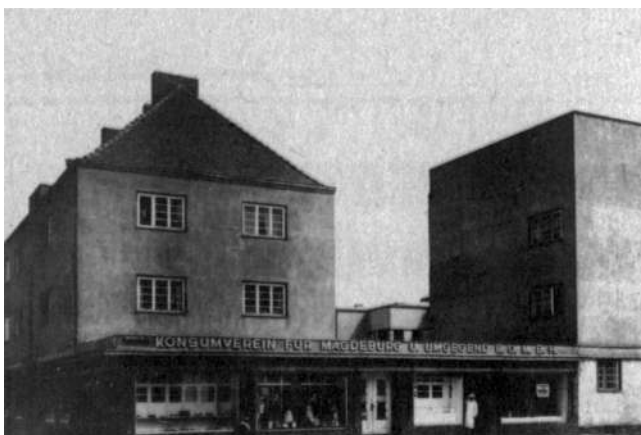
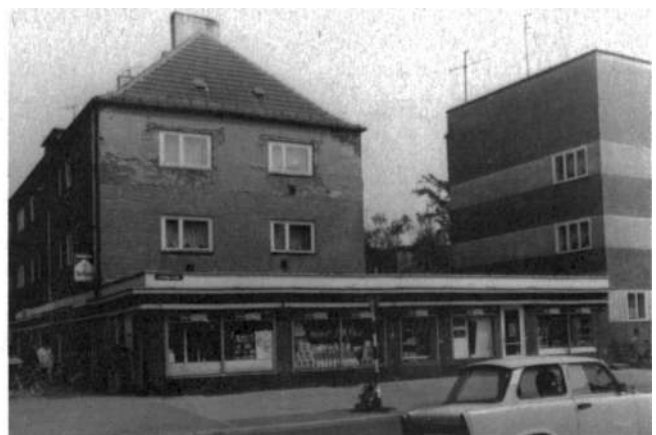
Werbung, Konsumverein Flechtinger Straße / Große Diesdorfer Straße; August 1929 (Stadtarchiv, Album 34b, 5269)

Vergleichsfoto, Mai 1992

Im Bereich der Werbung und Firmierung ist der Verlust an Originalsubstanz und Gestaltungsqualität am größten. Nur noch wenige Schriftzüge entsprechen dem ursprünglichen Gestaltungsprinzip (z.B. der Friseur Flechtinger Straße/Große Diesdorfer Straße). Die Firmierung der Läden ist teilweise durch Leuchtschrift ersetzt (Apotheke Beimsplatz, Drogerie und Fleischerei Große Diesdorfer Straße/Flechtinger Straße), zum Teil ist auch noch Produktwerbung als Leuchtwerbung hinzugekommen. Ein besonders negatives Beispiel ist

Auch die Werbung hat sich in der denkmalgeschützten Hermann-Beims-Siedlung in die Belange des Denkmalschutzes einzuordnen. Es ist selbstverständlich, daß bei Wechsel der Nutzungen die originale Werbung nicht erhalten bleiben kann, jedoch ist dieser Wechsel nicht bei allen Läden eingetreten und auch nicht überall zu erwarten. So ist z.B. an der Großen Diesdorfer Straße/Flechtinger Straße auch heute noch der Konsum der Nutzer. Objektwerbung hat sich in den durch die historische Werbung vorgegebenen Rahmen einzufügen. Daß heißt, Leuchtwerbung ist generell unzulässig, die Kennzeichnung der Läden sollte durch aus Einzelbuchstaben bestehende Schriftzüge oberhalb des Betongesimses oder durch Schriften im unteren Schaufensterbereich erfolgen. Werbung an den Schaufensterscheiben kann toleriert werden. Weitere Möglichkeiten für Werbung sind nicht ortsfeste Aufsteller, z.B. im Zusammenhang mit Fahrradständern und die bereits oben erwähnten beweglichen Markisen. Ebenfalls möglich sind Tafeln an der Fassade. Jede Beseitigung, Veränderung und Errichtung von Werbeanlagen ist im Einzelfall genehmigungspflichtig. Produktwerbung ist grundsätzlich nicht gestattet.

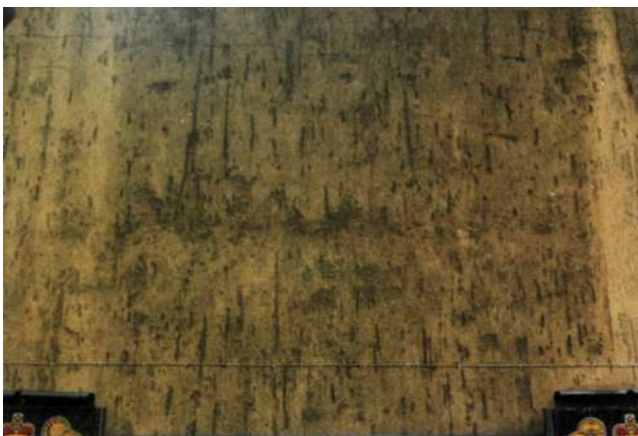
Vom originalen Außenputz ist nur noch etwa ein Viertel in seiner ursprünglichen Wirkung, der unten abgebildeten Art des Verputzens, erhalten. Das meiste davon ist obendrein in schlechtem Zustand und weist noch Kriegs- und zunehmende Verwitterungsschäden auf. Das typische Erscheinungsbild eines gut geglätteten Putzes mit groben Kiesbrocken, immer nur vertikal verrieben, scheint in Vergessenheit zu geraten.

Beispiel Flechtinger Straße 22a, erbaut 1931, Detail aus dem Abschlußkomplex der damaligen Bauphase.

Es wird vorgeschlagen, diese Struktur bei späteren Fassadenerneuerungen zusammen mit einer geeigneten, aufwertenden Farbgebung zu rekonstruieren.

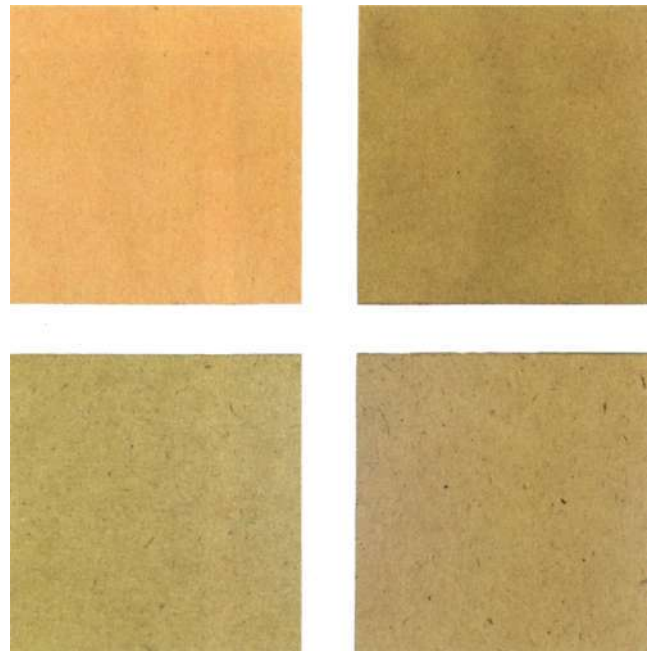
Die warme Farbigkeit auf den großflächigen Verputzungen rührt nicht von einem eigenständigen, nachträglich aufgetragenen Anstrich her. Ein solcher ist heute nur noch im Südabschnitt, Walbecker Straße, Block Ostseite, an der horizontalen Etagengliederung jeweils zwischen den Wohnungsfenstern nachweisbar. Auf der gegenüberliegenden Seite wird der gleiche Farbton durch eingefärbten Putz erzielt. (siehe auch Fotodokumentation Nr. 73 u. 74)

Weitere eigenständige Anstrichsysteme wurden unter dem Mikroskop nicht erkennbar. Die Farbigkeit ist nur durch die Eigenfarbe des Putzes erreicht worden. Dieser Putzfarbton, der immer nur wenig variiert ist, wird mehrfach in der Literatur als technische Erneuerung für das Bauwesen genannt.
