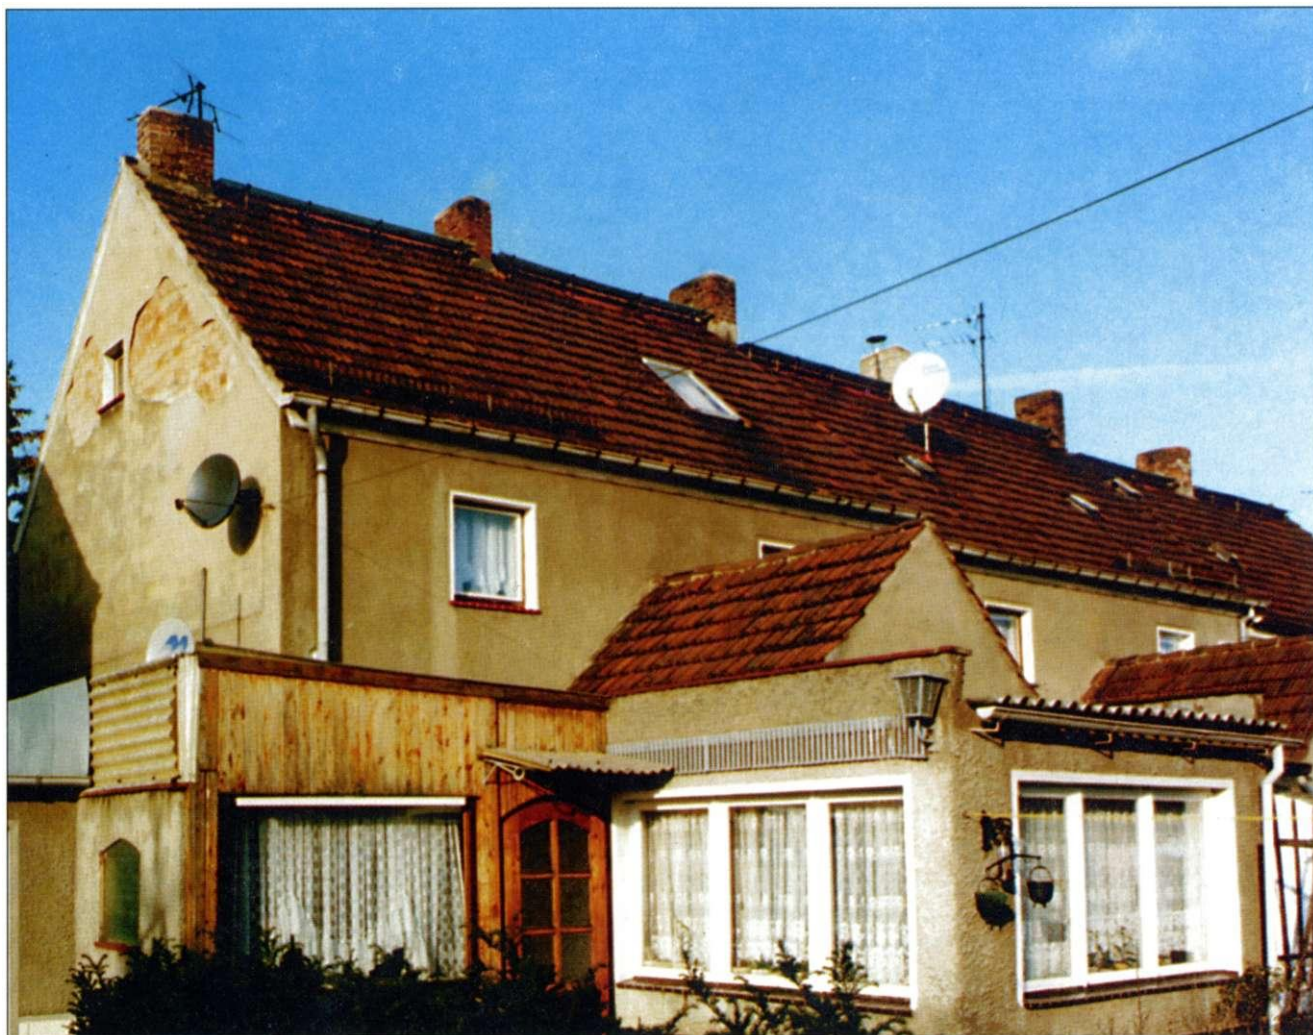
Unsachgemäße Anbauten stören den gewünschten Eindruck.

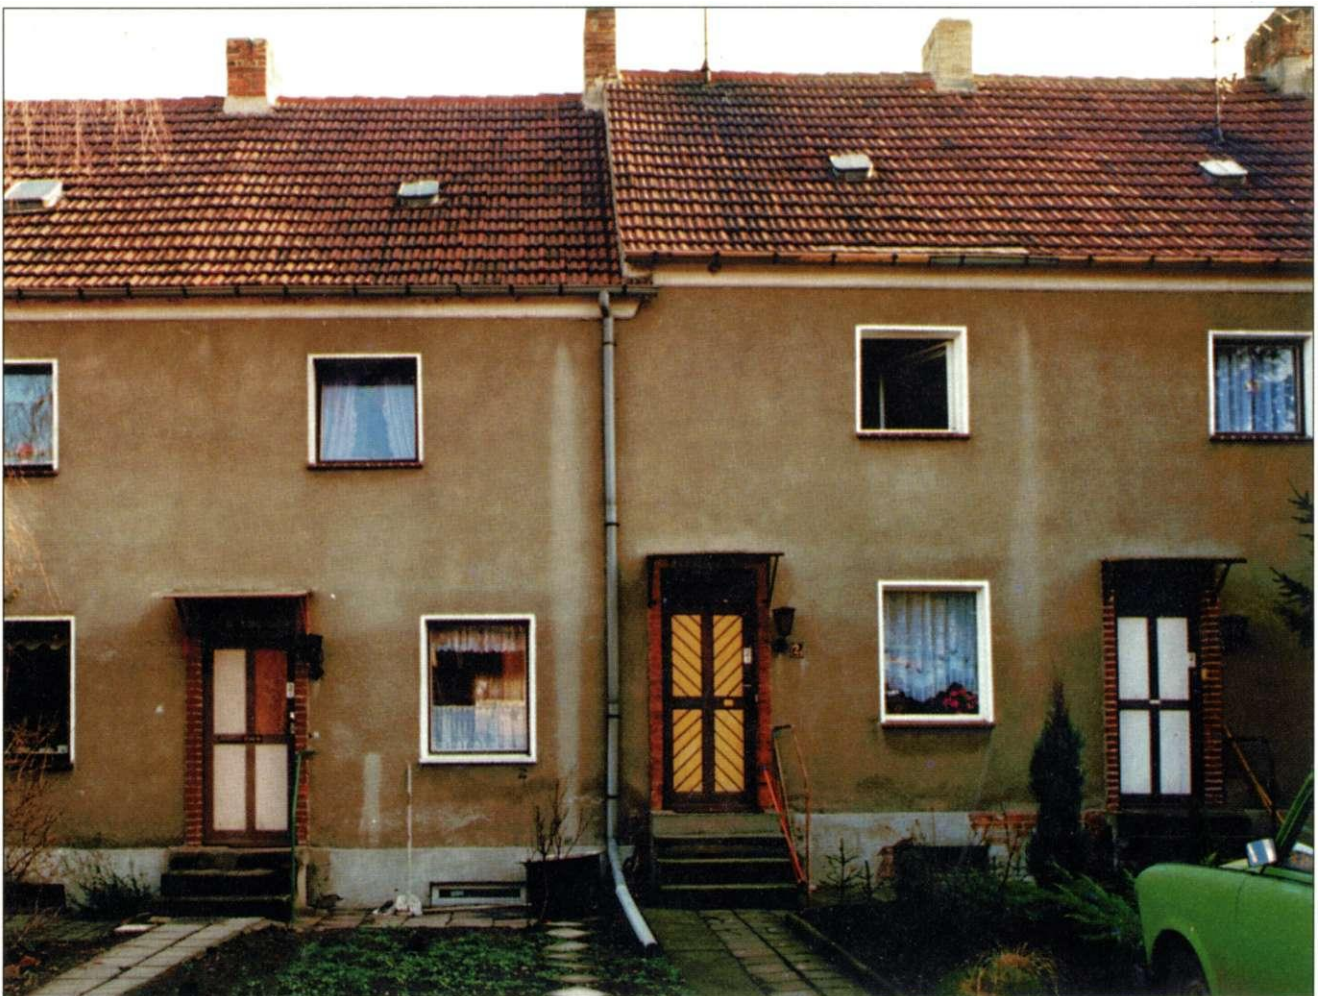
Zur Siedlung Reform 2.1 bis 2.3.

Pos.	Bauteil	Baubeschreibung Original	2.1	2.2	2.3
1	Fassade				
1.1	Putz	Glattputz mit Fassadenanstrich (EG und OG vielfarbig) mit Fensterfaschen und -gesims	T	T	T

1.2	Sockel	Klinkersockel mit Kopf - und Läufer-schichten	T	T	T
1.3	Spaliere	ohne			
2	Dach				
2.1	Dachdeckung	Biber mit geradem Schlag, mit Putzdachgesims	T	T	T

2.2	Gaupen	drei mal je eine große Fledermaus- (Schlepp-) gaube in den Achsen der drei Blockabschnitte	T	T	T
2.3	Schornsteine	sechs mal je einer pro Haus auf dem First, mit geputzten Wangen u. Klinkerflachschichtabdeckung	V/E	V/E	V/E

2.4	Regenrinne	drei mal je eine pro Blockabschnitt, durch Höhengsprung getrennte halbrunde Rinne vor Putzgesims	T	T	T
2.5	Fallrohr	drei mal je eins am südlichen Blockabschnittsende	T	T	T

2.6	Regentonne	je eine am Auslauf der Fallrohre auf Betonsockel (vorhanden)			
3	Fenster				
3.1	Dach	drei mal zwei kleine, quadratische, einflügelige Fenster in der Gaube	T	T	T

3.2	1. OG	zweiflügelig, mit zwei Sprossen, Fasche und Putzsims	T	T	T
3.3	EG	zweiflügelig, mit drei Sprossen, Fasche und Putzsims	T	T	T
3.4	KG	zweiflügelig, im Klinkersockel	V/E	T	V/E

3.5	Fensterladen	ohne			
4	Eingang				
4.1	Haustür	Vier-Füllungstür mit Kämpfer und Oberlicht	V	V	V
4.2	Vordach	ohne	mit	mit	mit
4.3	Gewände	Klinkerband	0	0	0

4.4	Fenster	ohne			
4.5	Stufenanlage	Wangen und Stufen aus Klinker, Verband wie Sockel	T	T	T

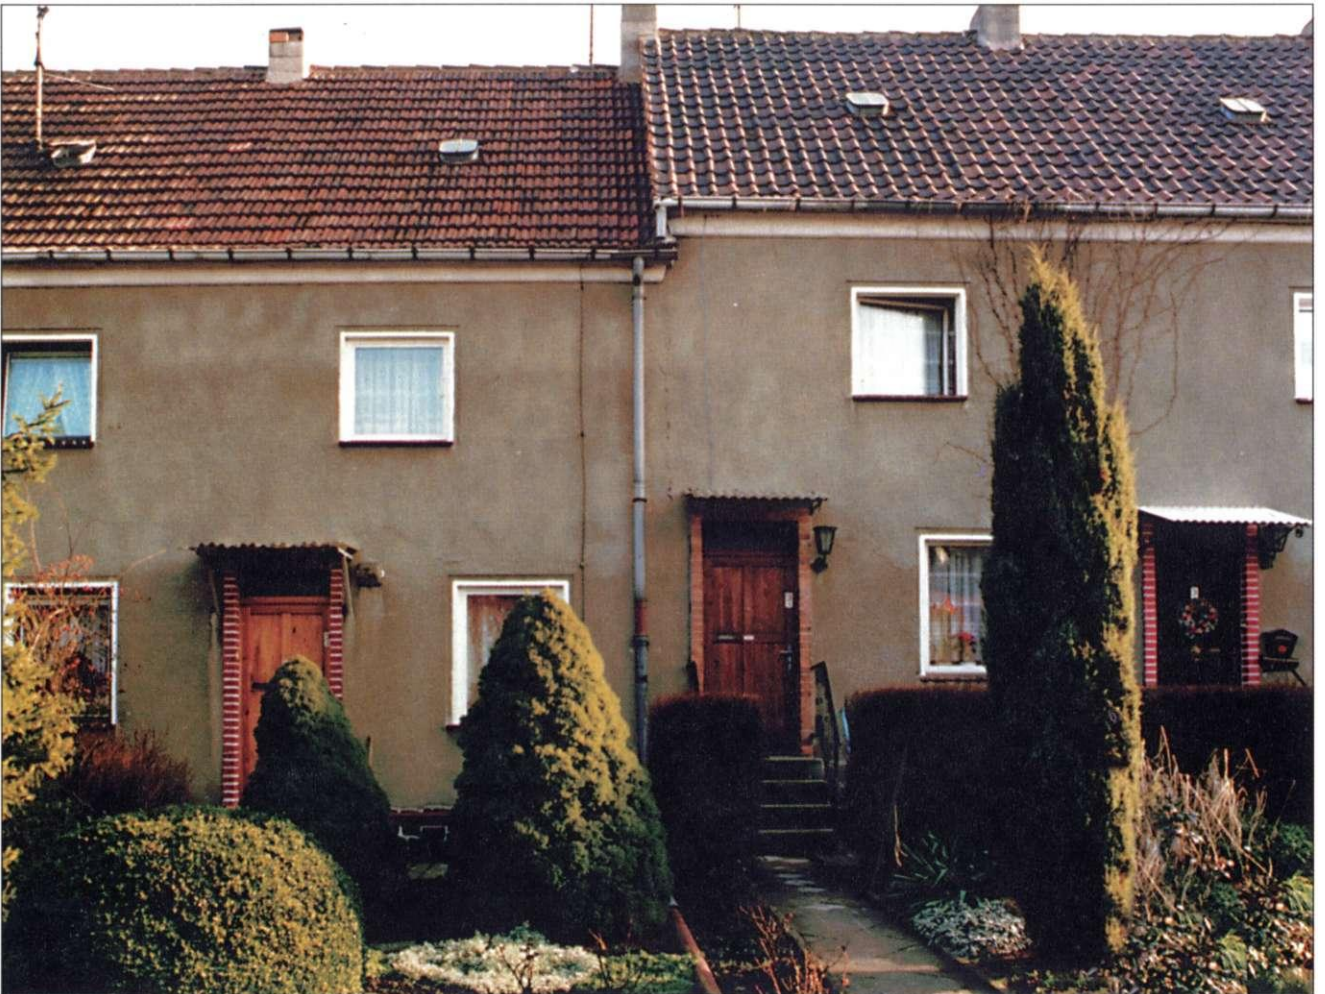
Zur Siedlung Reform 3.1 bis 3.2.

Pos.	Bauteil	Baubeschreibung Original	3.1	3.2
1	Fassade			
1.1	Putz	Glattputz mit Fassadenanstrich (EG mehrfarbig, OG einfarbig), mit Fensterfaschen und -gesims	V/E	V/E

1.2	Sockel	Klinkersockel mit Kopf - und Läufer-schichten	V/E	V/E
1.3	Spaliere	ohne		
2	Dach			
2.1	Dachdeckung	Biber mit geradem Schlag, mit Putzdachgesims	T	T

2.2	Gaupen	eine große Fledermaus- (Schlepp-) gaupe in der Blockachse	T	T
2.3	Schornsteine	ein, in Blockachse mit geputzten Wangen u. Klinkerflachschichtabdeckung	T	T

2.4	Regenrinne	halbrunde Rinne vor Putzgesims	T	T
2.5	Fallrohr	je eins an den Blockversätzen	T	T
2.6	Regentonne	je eine am Auslauf der Fallrohre auf Betonsockel	(vorhanden)	
3	Fenster

3.1	Dach	zwei kleine, quadratische, zweiflügelige Fenster mit Sprosse	T	T
3.2	1. OG	zweiflügelig, mit zwei Sprossen, Fasche und Putzsims (dunkler Anstrich)	T	T

3.3	EG	zweiflügelig, mit drei Sprossen, Fasche und Putzsims (dunkler Anstrich)	T	T
3.4	KG	zweiflügelig, im Klinkersockel	?	?
3.5	Fensterladen	ohne		
4	Eingang

4.1	Haustür	Vier-Füllungstür mit Kämpfer und Oberlicht	V	V
4.2	Vordach	ohne	mit	mit
4.3	Gewände	Klinkerband	V	V
4.4	Fenster	ohne		
4.5	Stufenanlage	Wangen und Stufen aus Klinker, Verband wie Sockel	T	T

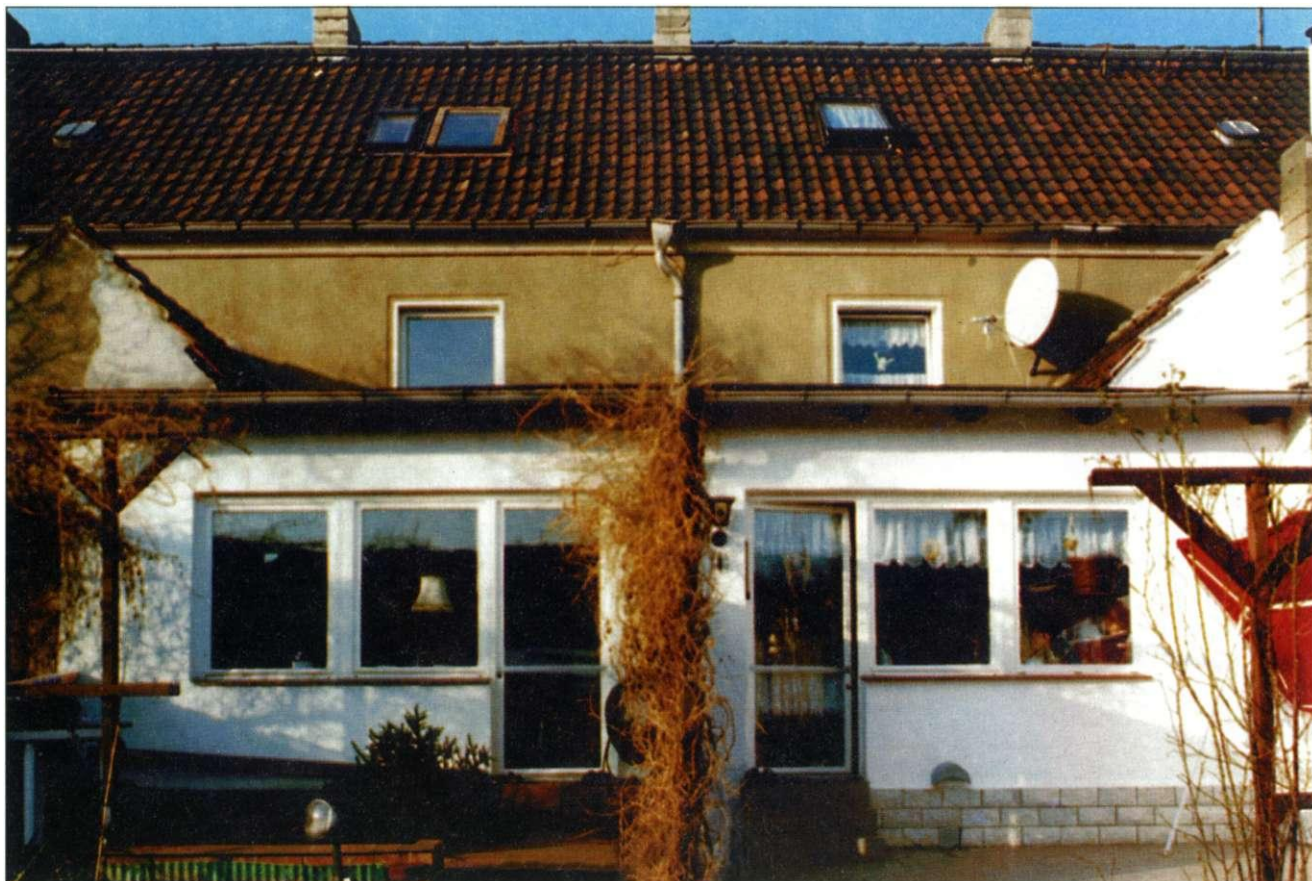
Zur Siedlung Reform 3.3 bis 3.5.

Pos.	Bauteil	Baubeschreibung Original	3.3	3.4	3.5
1	Fassade				
1.1	Putz	Glattputz mit Fassadenanstrich (EG viel-, OG einfarbig) mit Fensterfaschen und -gesims	V/E	V/E	V/E

1.2	Sockel	Klinkersockel mit Kopf - und Läuferschichten	V/E	V/E	V/E
1.3	Spaliere	ohne			
2	Dach				
2.1	Dachdeckung	Biber mit geradem Schlag, mit Putzdachgesims	T	T	T

2.2	Gaupen	je Eingang eine große Fledermausgaupe	T	T	T
2.3	Schornsteine	einer, in Blockachse, mit geputzten Wangen u. Klinkerflachschichtabdeckung	T	T	T

2.4	Regenrinne	halbrunde Rinne vor Putzgesims	T	T	T
2.5	Fallrohr	je eins an den Blockversätzen	T	T	T
2.6	Regentonne	je eine am Auslauf der Fallrohre auf Betonsockel		(vorhanden)	
3	Fenster

3.1	Dach	zweiflügliges Fenster mit Sprosse je Gaupe	T	T	T
3.2	1. OG	zweiflüglig, mit zwei Sprossen (dunkler Anstrich), Fasche (heller Anstrich) und Putzgesims	T	T	T

3.3	EG	zweiflüglig, mit drei Sprossen, Fasche und Putzsims	T	T	T
3.4	KG	zweiflüglig, im Klinkersockel	?	?	?
3.5	Fensterladen	ohne			
4	Eingang				
4.1	Haustür	Vier-Füllungstür mit Kämpfer und Oberlicht	V/E	V/E	V/E

4.2	Vordach	ohne	mit	mit	mit
4.3	Gewände	Klinkerband	0	V	0
4.4	Fenster	ohne			
4.5	Stufenanlage	Wangen und Stufen aus Klinker, Verband wie Sockel	T	T	T
