Untersuchungsbericht zur Umweltbaubegleitung zum Gebäudeabriss bzw. der Baufeldfreimachung

zum vorhabenbezogenen B-Plan Nr. 255-3.1
„Berliner Chaussee / Friedrich-Ebert-Straße“

Landeshauptstadt Magdeburg

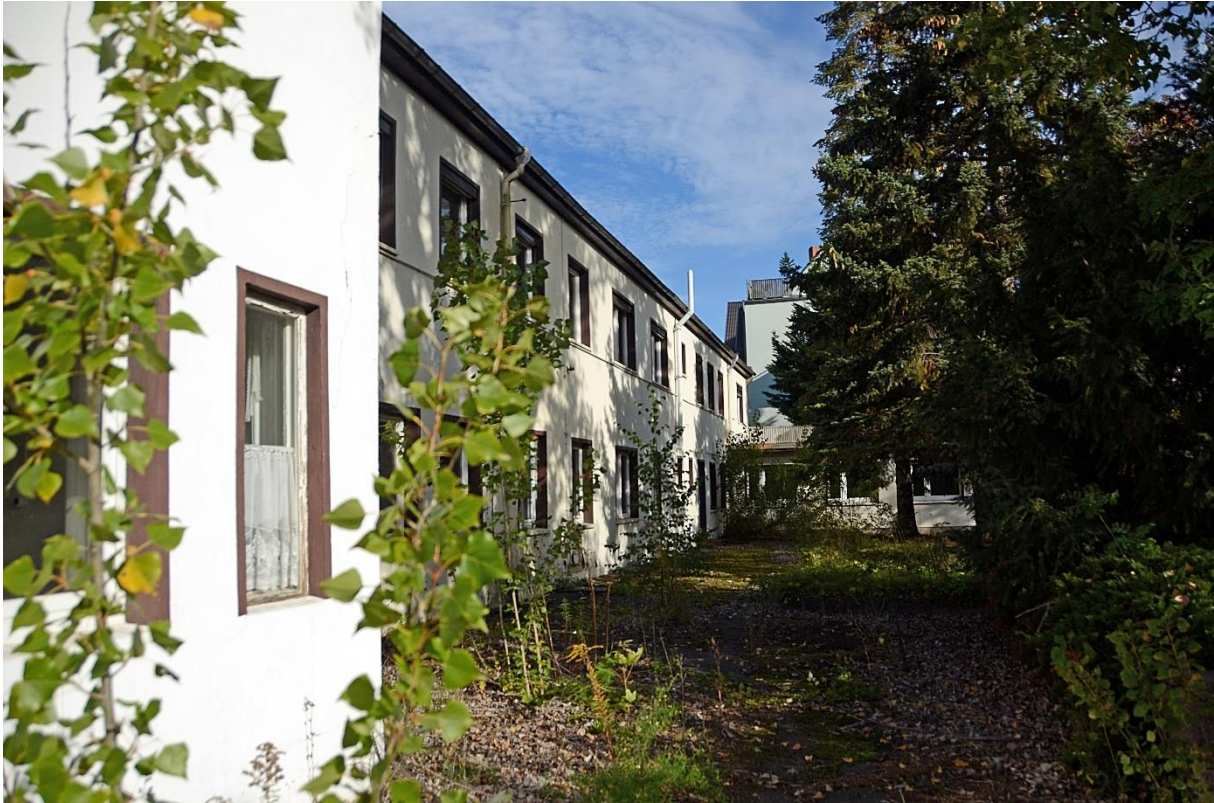
Abbildung 2 Das Gebäude 1

Das Gebäude 1 wurde als Verwaltungs- und Bürogebäude genutzt. Es besteht aus 2 Etagen, die teilweise unterkellert sind. Das Gebäude weist ein Flachdach auf. Eine Dachluke stand offen, wodurch die Vogelart Hausrotschwanz (*Phoenicurus ochruros*) im Inneren des Gebäudes ein Nest errichten konnte und aufgrund der vorgefundenen Spurenlage auch gebrütet hatte.

Bei der Brutvogelerfassung in der Saison 2022 wurde das Nest nicht erkannt, weil die Erfassung nur außerhalb der Gebäude durchgeführt wurde. Durch den Abriss des Gebäudes fällt diese Niststätte weg. Ein Ersatz wurde jedoch im genannten Gutachten „Faunistische Erfassung zum vorhabenbezogenen B-Plan Nr. 255-3.1 „Berliner Chaussee / Friedrich-Ebert-Straße“ mit beachtet und geplant.

Am oder im Gebäude konnte kein Nachweis über ein Vorkommen von geschützten Tierarten erbracht werden.

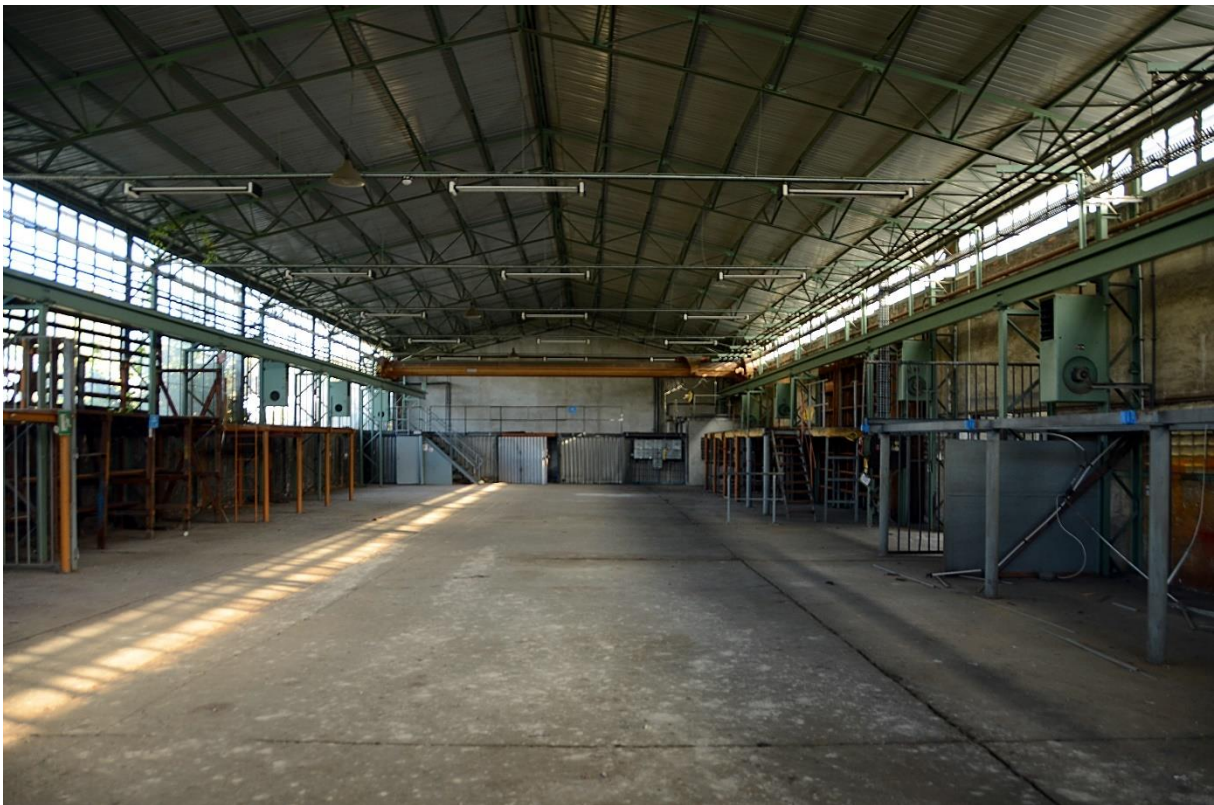
Abbildung 3 Die Werkhalle des Gebäude 4

Das Gebäude 4 ist das größte Gebäude auf dem Gelände und besteht aus einer Werkhalle mit Lagerbereich, einem Bürokomplex und Garagen.

In der Werkhalle wurde ein Hausrotschwanz festgestellt. Das passende Nest zu dieser Art wurde gefunden, welches sich in der Nähe eines defekten Fensters befand. Bei der Brutvogelerfassung in der Saison 2022 wurde das Nest nicht erkannt, weil die Erfassung nur außerhalb der Gebäude durchgeführt wurde. Durch den Abriss des Gebäudes fällt diese Niststätte weg. Ein Ersatz wurde jedoch im genannten Gutachten „Faunistische Erfassung zum vorhabenbezogenen B-Plan Nr. 255-3.1 „Berliner Chaussee / Friedrich-Ebert-Straße“ mit beachtet und geplant.

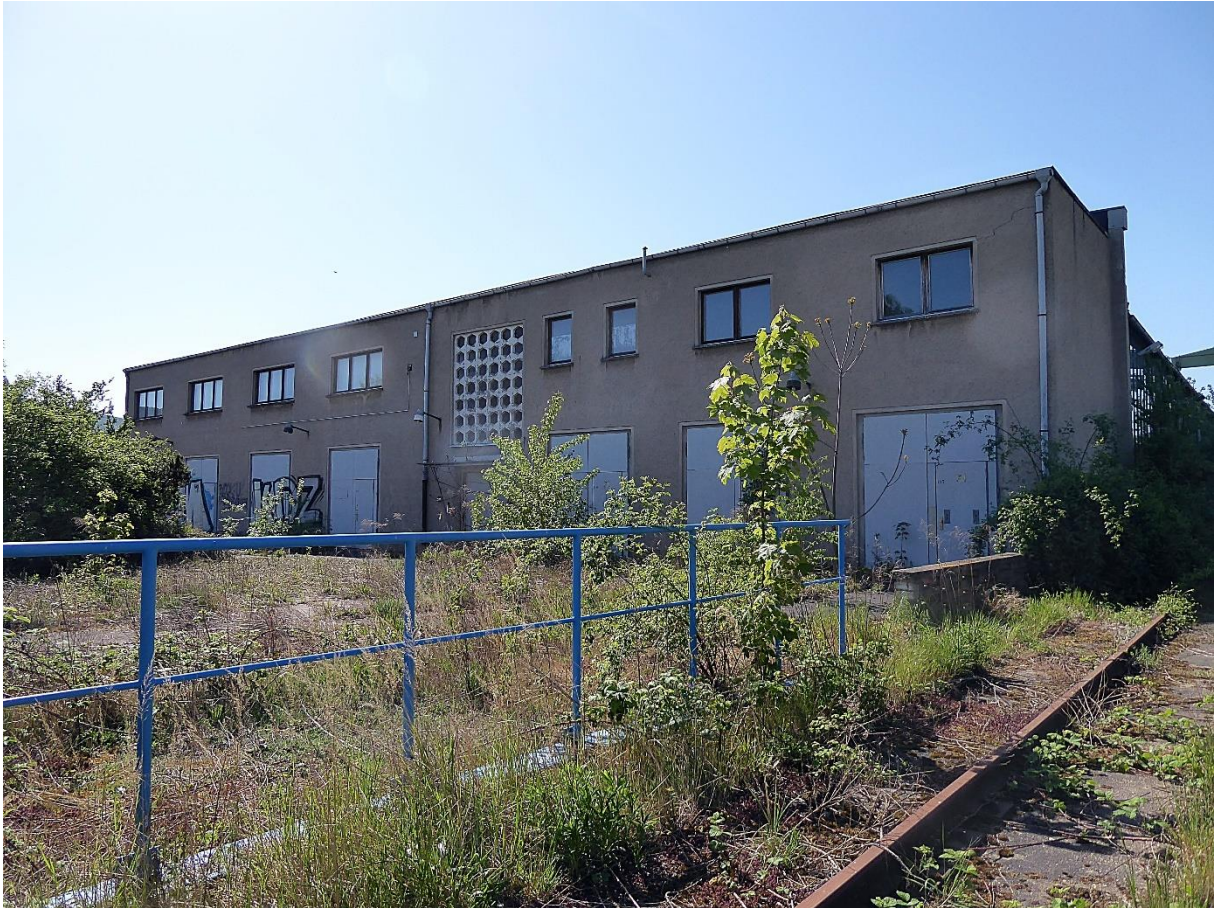
Abbildung 4 Gebäude 4, Nordseite mit dem Bürokomplex und den Garagen (Aufnahme vom Mai 2022)

Ein Zugang zu den Garagen war nicht möglich. Diese waren festverschlossen und ein Schlüssel nicht vorhanden. Es wird aber davon ausgegangen, dass das Innere der Garagen nicht als Ruhestätte der geschützten Tierarten genutzt wird. Die Tore verschließen sehr dicht, so dass eine Nutzung der Innenräume ausgeschlossen wird.
