**BAUVORHABEN:**  
**MAGDEBURG 28**  
**SCHNITZENDORFER**  
**STRASSE**

### III. EMPFEHLUNGEN ZUM UMGANG MIT DEN SIEDLUNGEN AUS ARCHITEKTONISCHER UND STÄDTEBAULICHER SICHT

### Häusertypologie der Siedlung Fuchsbreite

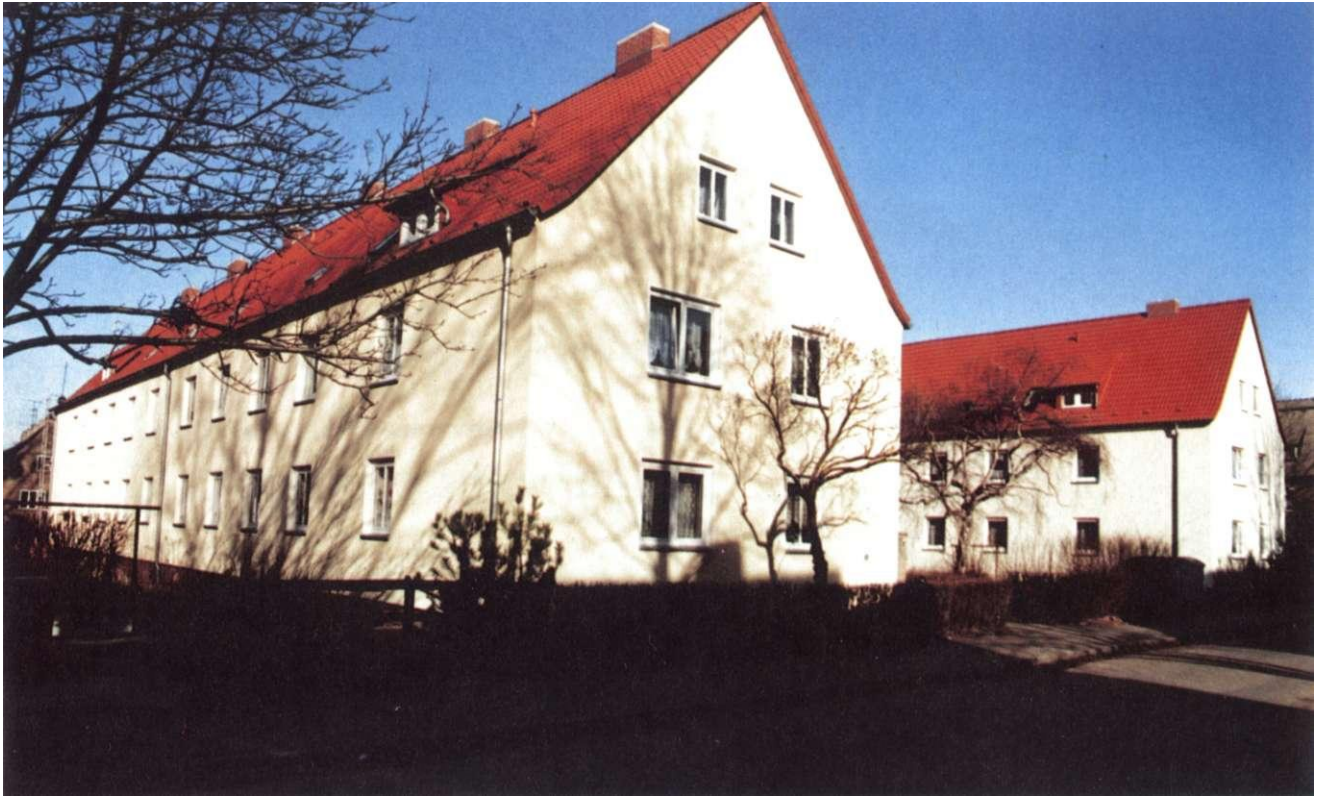
*Sanierte Häuser im Marderweg, Lindenhof-Siedlung, vorn im Bild mit zweiflügeligen Fenstern, dahinter mit einteiligen Fenstern. Kopfsteinpflasterung in der Lindenhof-Siedlung.*

bis vor Kurzem seit ihrer Errichtung mehr oder minder unverändert geblieben. Erst die Sanierungsarbeiten der jüngsten Zeit, von der im Lindenhof auch nur einige Gebäude bislang betroffen sind, verändern allmählich das Bild der Siedlung. Es wurden z. B. die meisten Holzfenster durch Kunststoffenster ersetzt, die ursprünglichen Sprossen sind fast alle verschwunden; die nicht unterteilten Fensterscheiben wirken an den ohnehin schmucklosen Fassaden wie Höhlen. Dies fällt besonders an den bereits sanierten Fassaden auf: Durch die

Die Straßen- und Gehwegpflasterung in den Siedlungen Lindenhof und in Lemsdorf sind originale Kopfsteinpflasterung und sollten erhalten bleiben.

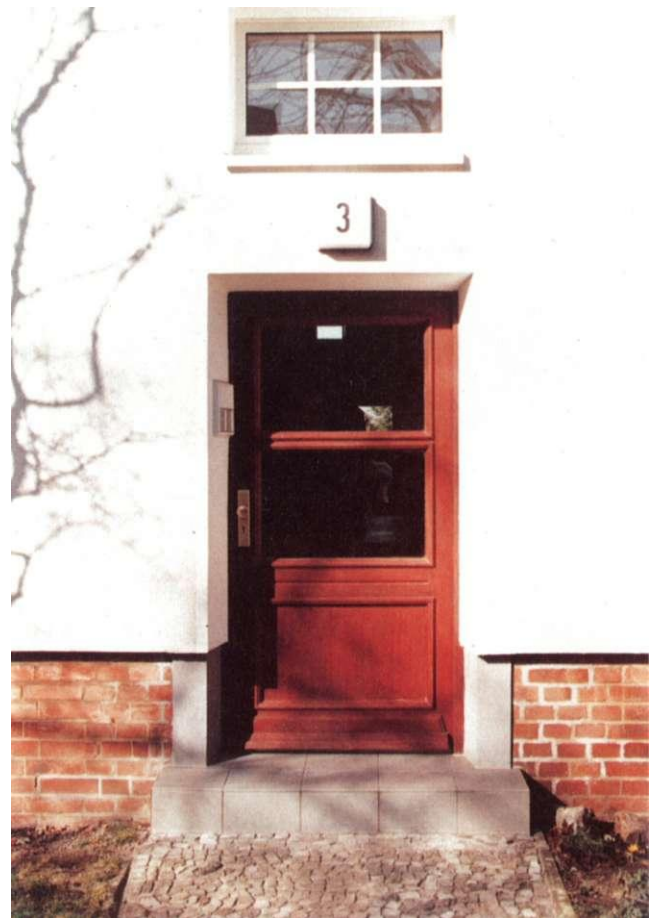
*Lindenhof-Siedlung. Neue Haustür im Stil der Originaltüren.*

aufgetragene Dämmschicht liegen die Fenster ohnehin tiefer und nicht mehr bündig. Während eines der sanierten Häuser im Hermelinweg, Lindenhof, im ganzen Haus wenn auch keine Sprossen- so doch zumindest zweiflügelige Fenster aufweist, besteht das Nachbarhaus, welches ebenfalls mit einem neuen Anstrich versehen ist, aus einflügeligen Fenstern und erscheint "unfertig". Die Eingangstüren sind an einigen Gebäuden erneuert worden, teils durch braune Holztüren mit eingesetzten Scheiben - ein gelungener Ersatz für die

alten Türen - teils durch weiße Metalltüren mit geriffeltem Glas. Der neue helle Anstrich der Gebäude ist zu begrüßen, auch wenn es sich in der Lindenhof-Siedlung um drei verschiedene Farbnuancen handelt. Durch den Anstrich wirken die Häuser freundlicher und einladender als mit dem braunen Rauputz, der auch aus Gründen des Luftschutzes so unauffällig wie möglich gehalten wurde, und den die Jahre noch unansehnlicher gemacht haben.

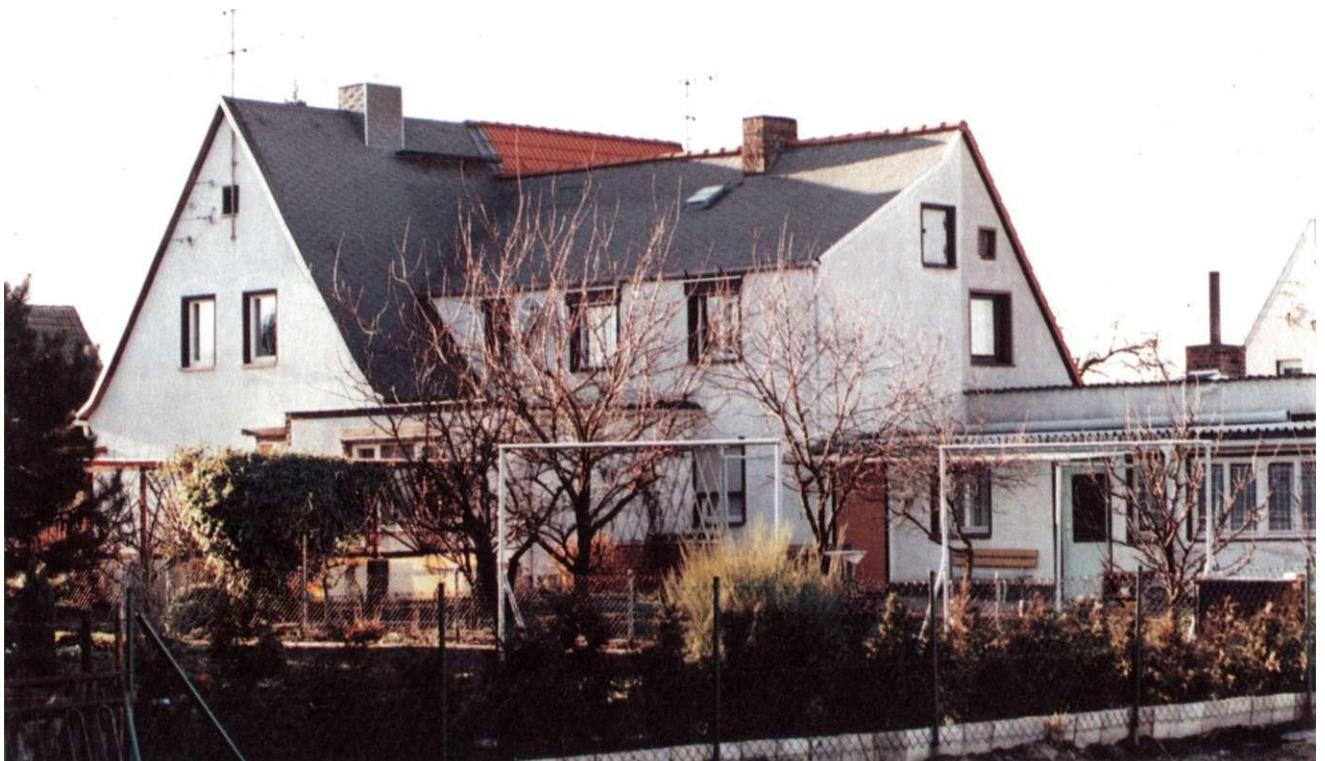
*Überformtes Siedlerhaus durch Aufstockung des einstigen Stallgebäudes.*

ser wurde zwangsläufig der gestiegenen Lebensqualität und den daraus resultierenden Bedürfnissen angepaßt. Aus dieser Sicht sind die vielen An- und Umbauten an den Häusern zu verstehen, u. a. die Garagen und Aufstockungen. Der individuelle Geschmack der Eigentümer und das gerade verfügbare Material haben den ursprünglichen Charakter der Siedlung verändert. Einige Häuser sind vollständig abgerissen worden. An ihrer Stelle sind Neubauten entstanden, welche keinen Bezug zur alten Bebauung herstellen, eine Vielzahl un-

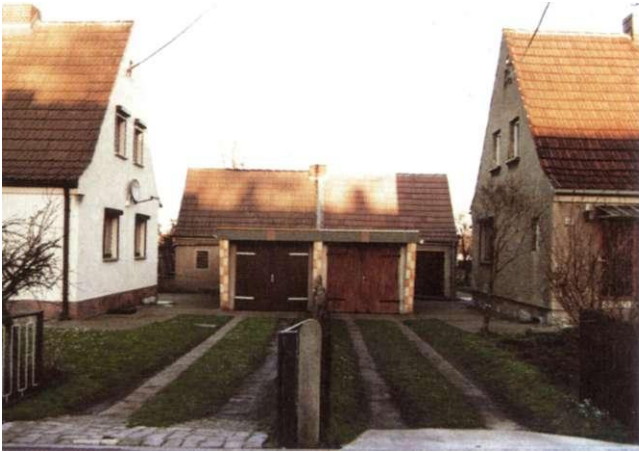
*Garagenanbauten vor den alten Stallgebäuden.*

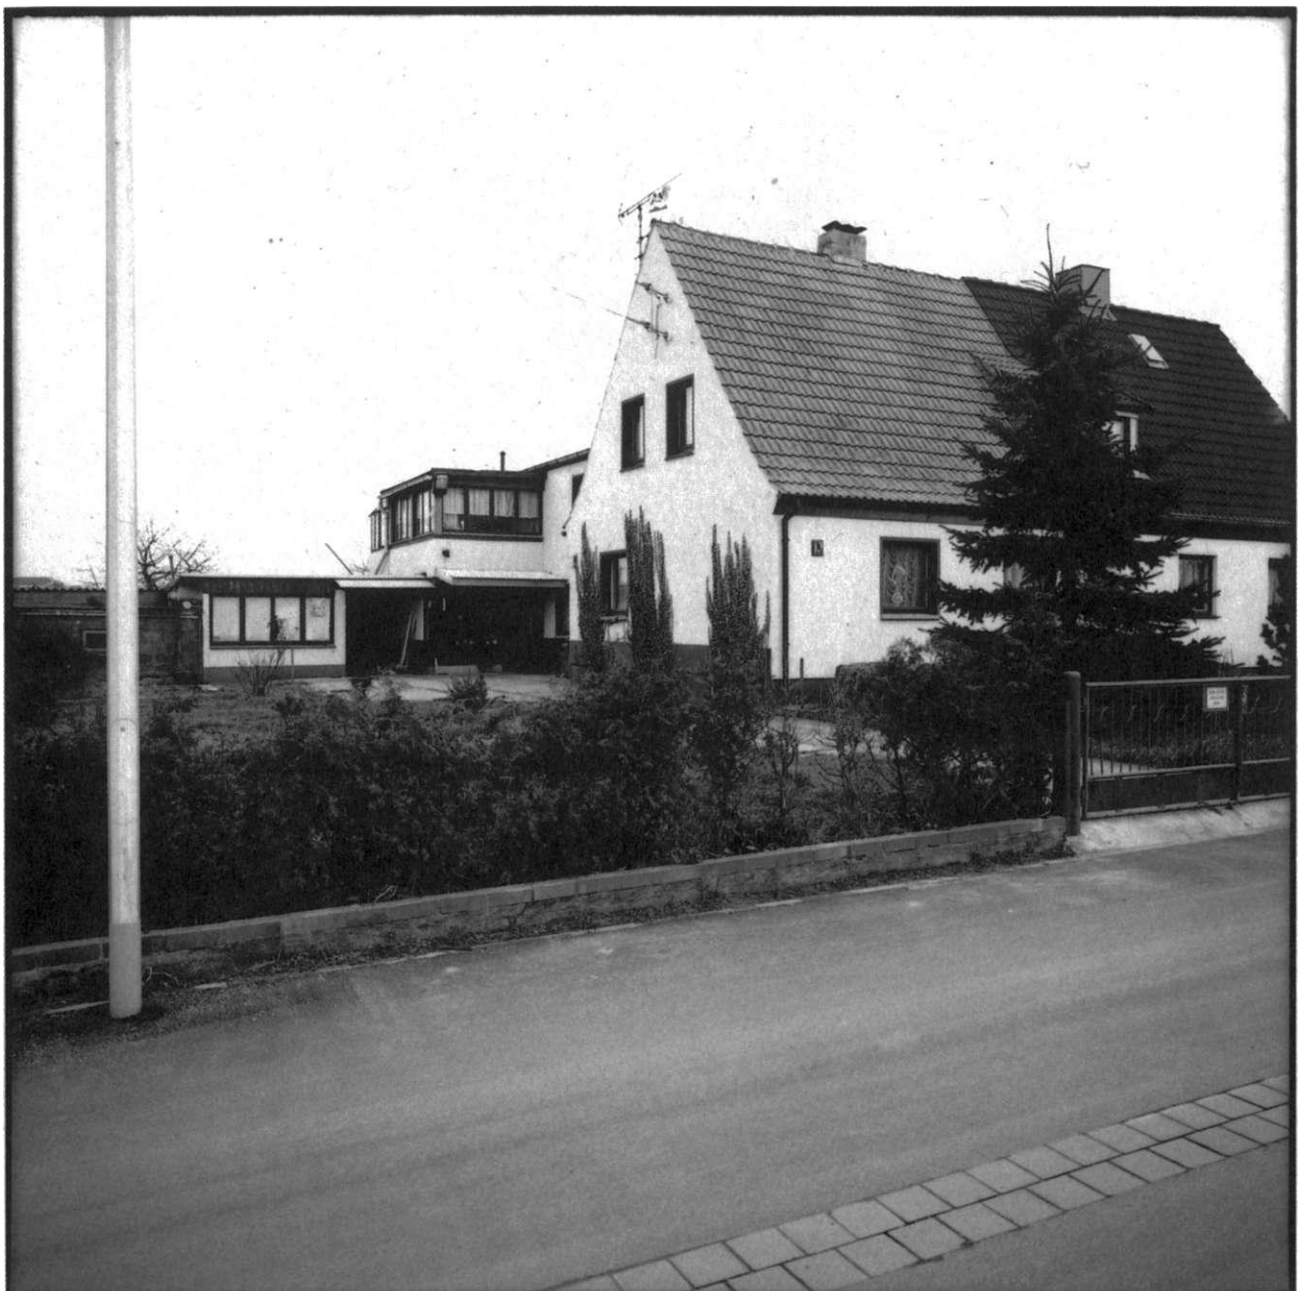
*Wohnflächenerweiterung im Wespenstieg.*

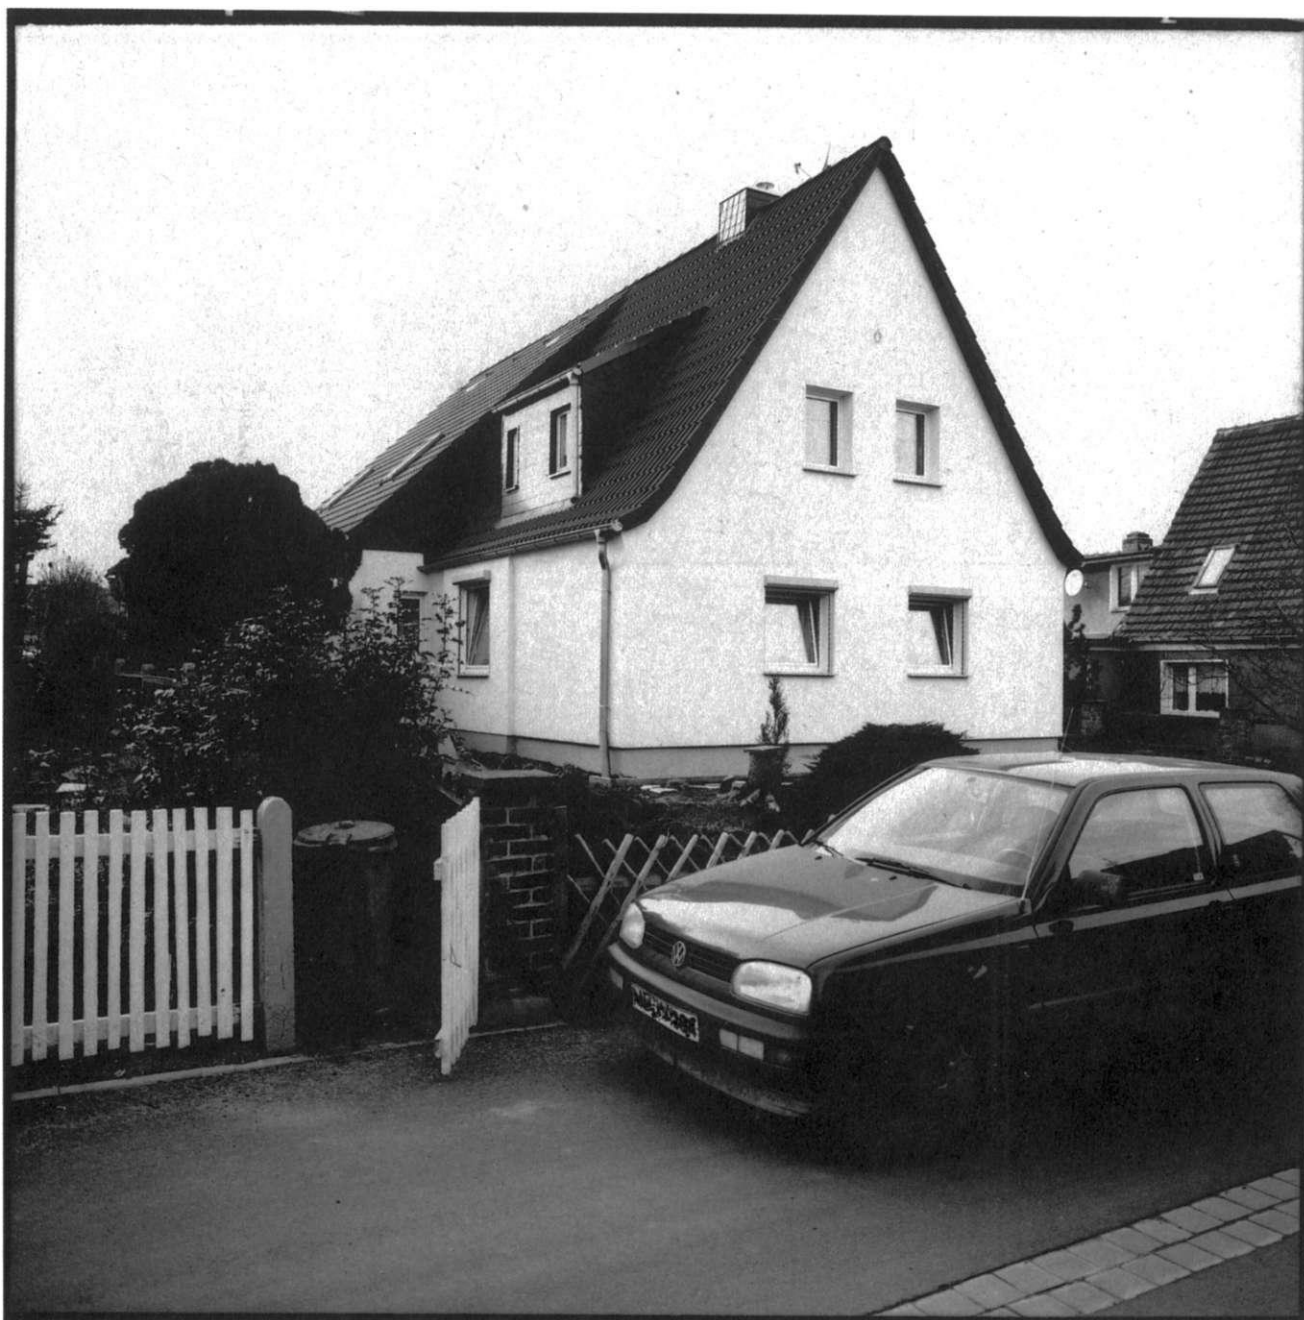
*Käferweg: Verdopplung der ursprünglichen Grundfläche.*

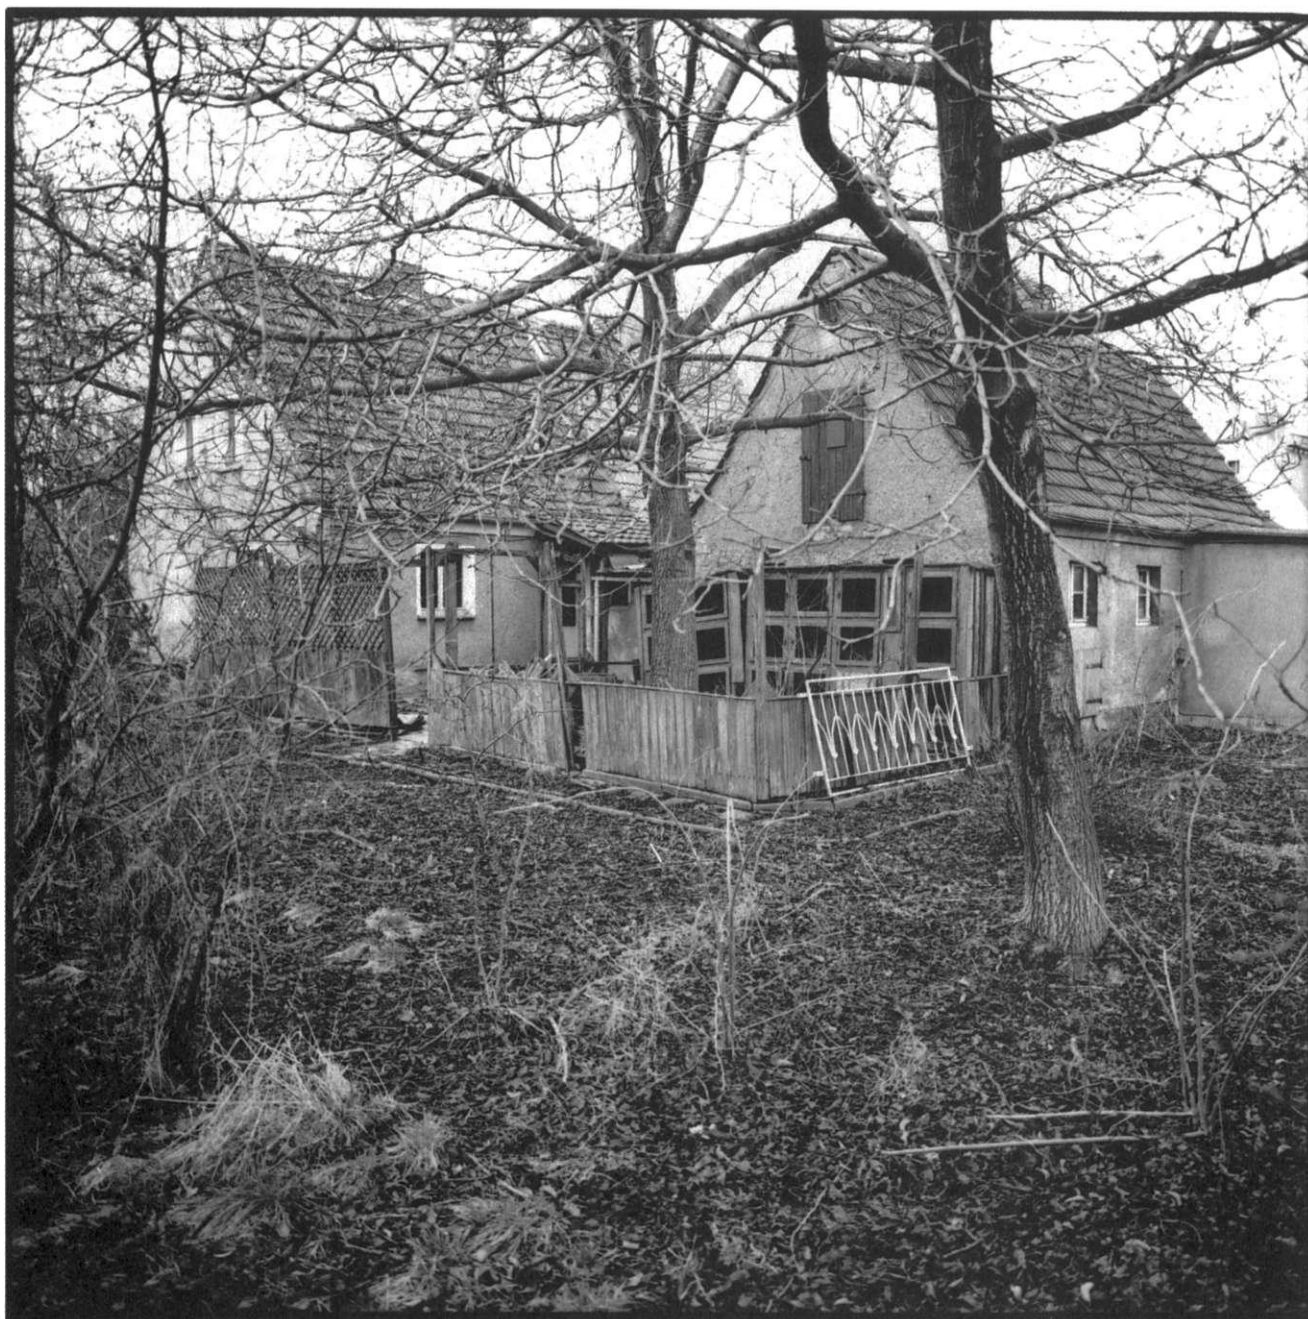
*Verfallenes Siedlerhaus.*

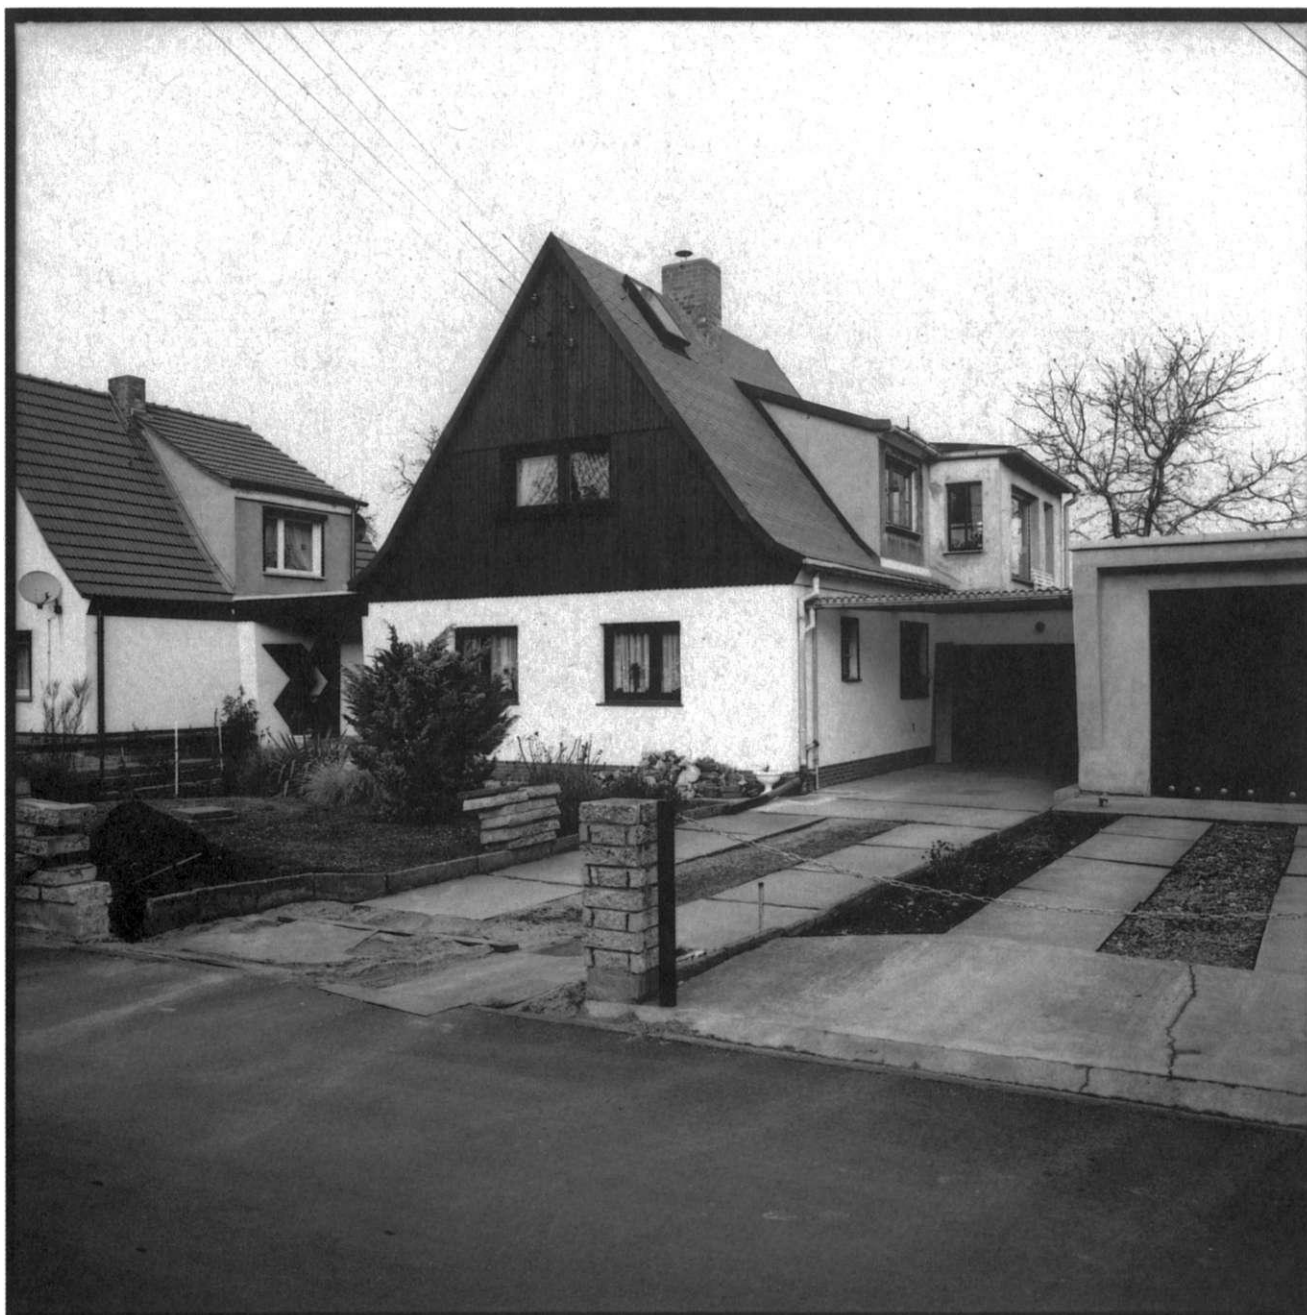
*Aufstockung über dem ehemaligen Stallgebäude.*

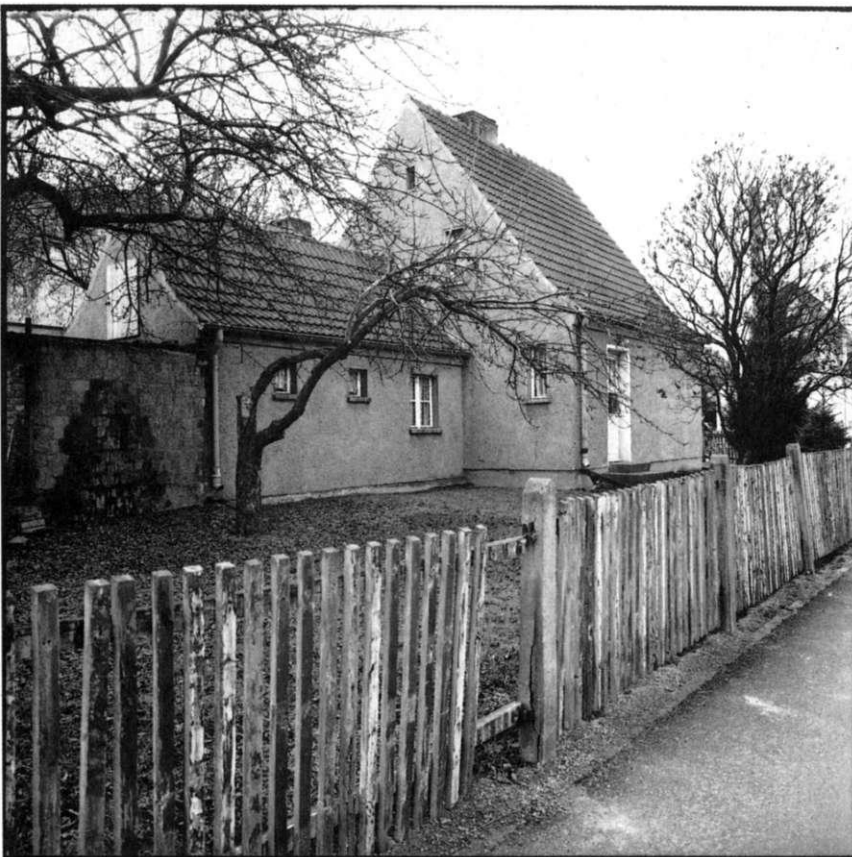
**Typ AET 66**  
21 Häuser

#### AET 66

Giebelständiges Einzelhaus, Stallgebäude zentriert an der Rückseite des Hauses, Eingang an der Straßenseite, vom Hausflur Zugang zur Waschküche.

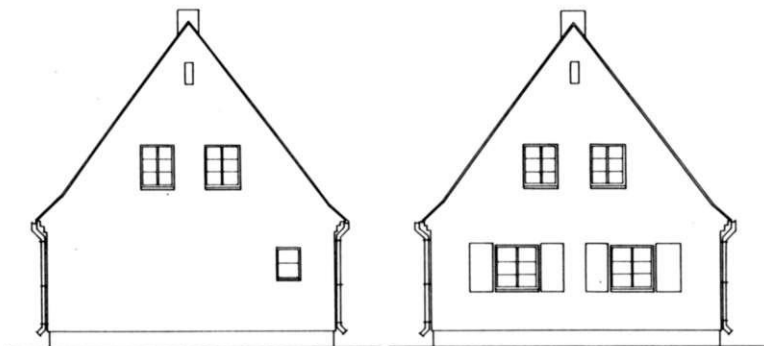
**Typ AET 68**  
16 Häuser

**AET 68**  
Traufen- oder giebelständiges Einzelhaus, Hauseingang an der Traufseite. Doppelstallgebäude (mit Waschküche und Abort) freistehend hinter dem Haus.
