Die in den 20er Jahren dieses Jahrhunderts entstandene Hermann-Beims-Siedlung Magdeburg steht in den Grenzen von Großer Diesdorfer Straße - Beimsstraße - Grünzug - Flechtinger Straße - Hohendedeleber Straße - Seehäuser Straße aufgrund ihres kulturhistorischen und städtebaulichen Wertes als Denkmalsbereich unter Denkmalschutz.

Hermann - Beims - Siedlung Magdeburg

Befunduntersuchungen zur Originalsubstanz der Eingangsbereiche

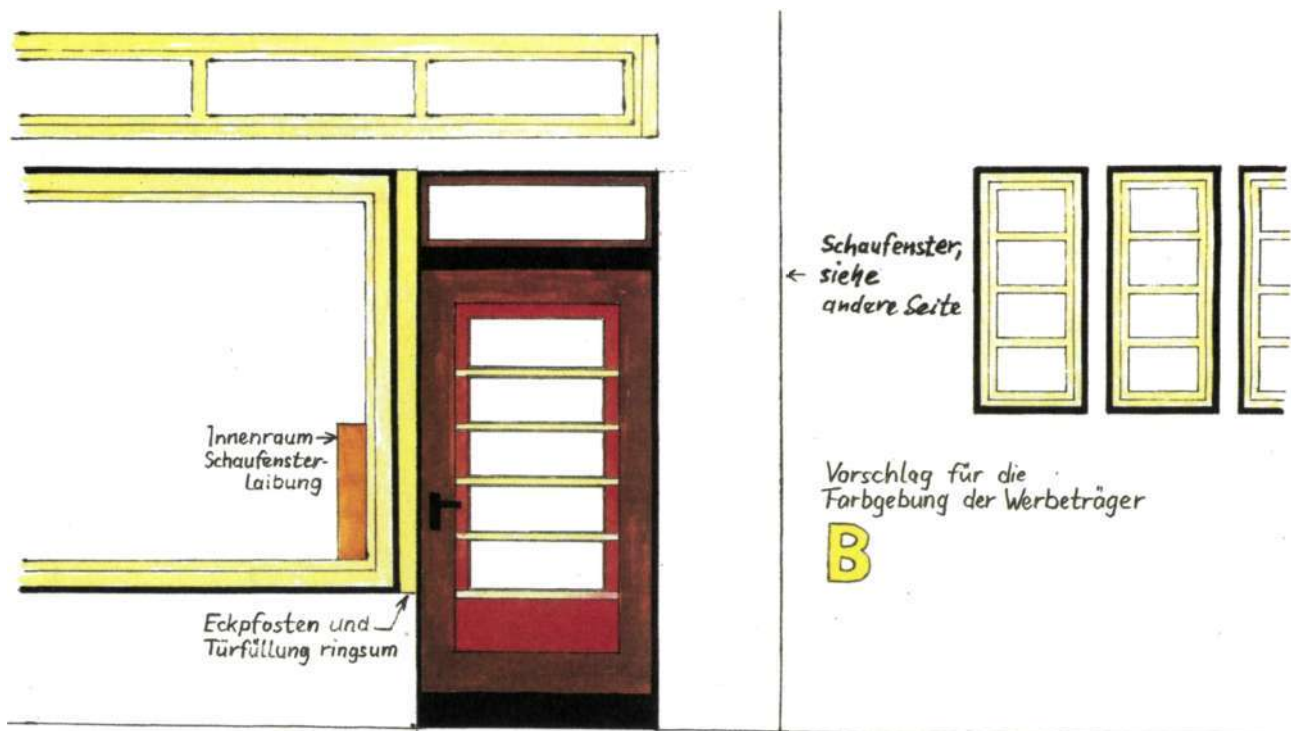
Skizze zur Originalfarbgebung: Fassade Bäckerei Beimsplatz 1

Auf historischen Fotos aus der Entstehungszeit ist deutlich der abgesetzte, dunkle Außenrahmen (Abdeckleiste) an allen Fenstern des Beimsplatz 1 zu erkennen. Schwarz wurde in der 1. Etage an den Originalfenstern nachgewiesen.

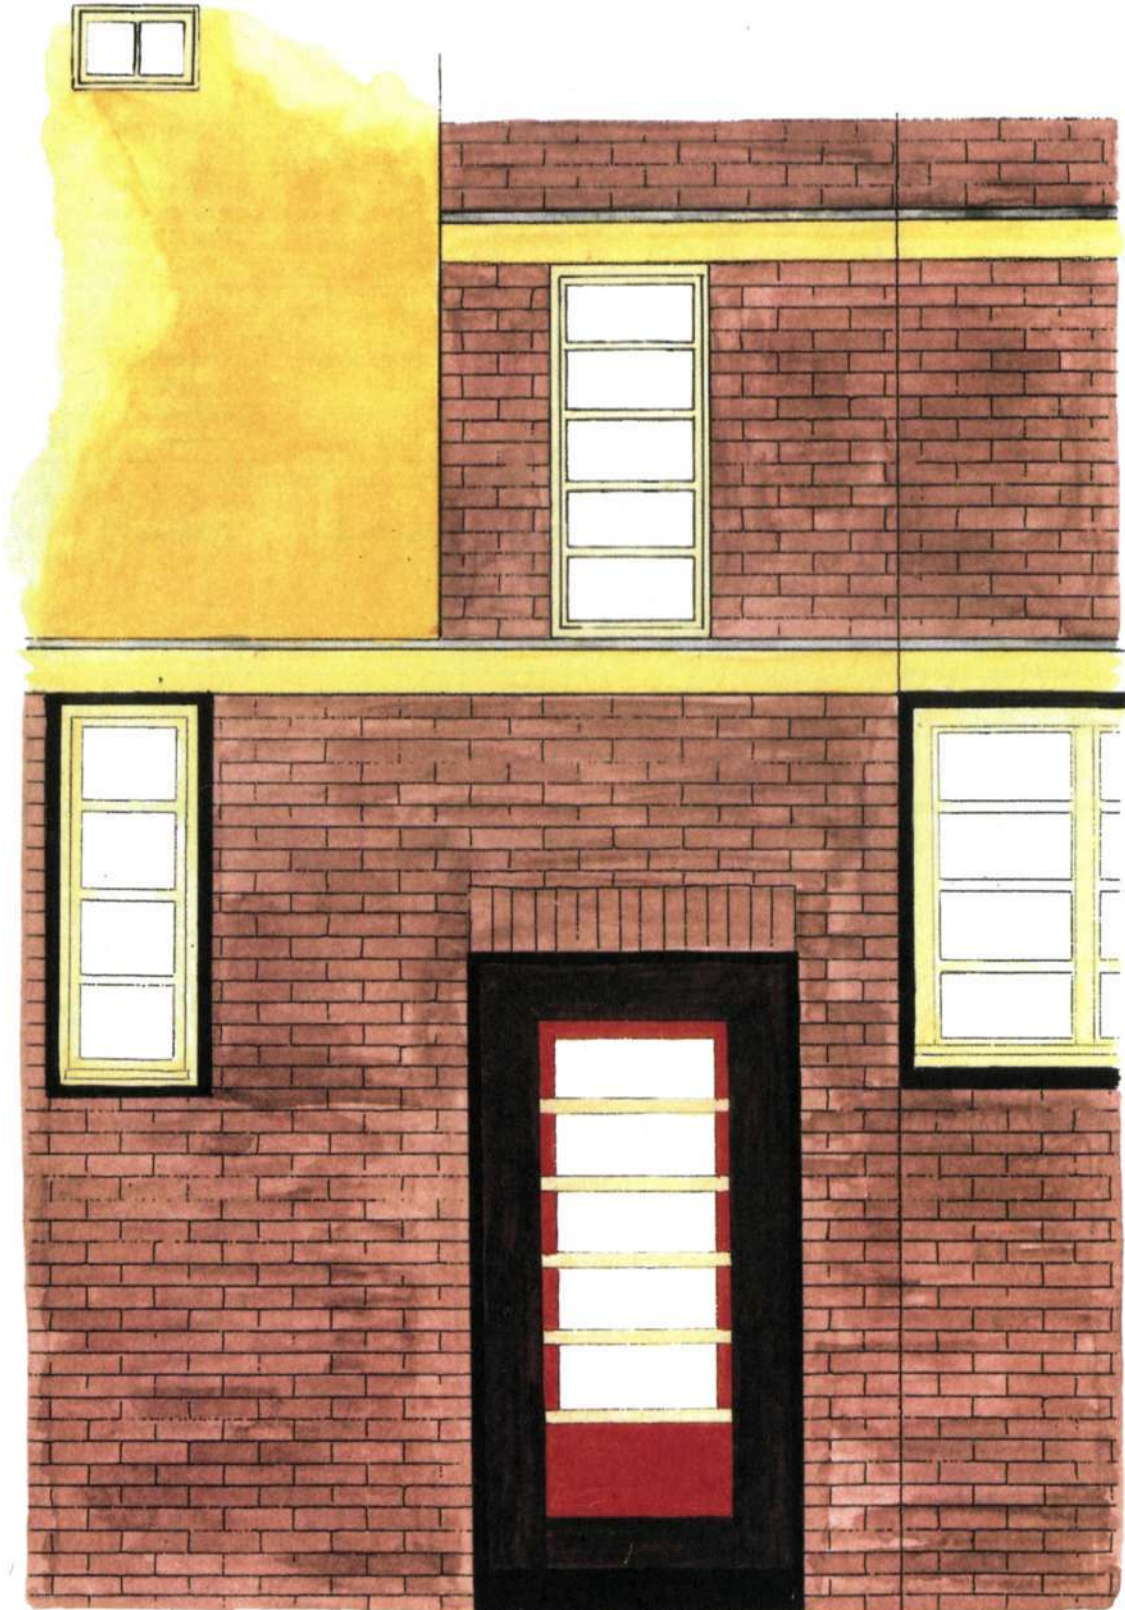
Darstellung der Original-Farbgebung (Mikroskop-Auswertung)
Teilbereich: Beimsplatz 1 bis 5

Einheitlichkeit der Architekturform Beimsplatz 1-4 und 5. Beimsplatz 6 befindet sich bereits an der Großen Diesdorfer Straße Bäckerei-Ladenbereich (Nr. 1): siehe gesonderte Liste

Bauteil/Element	Farbton	Hersteller/ Farbton-Nr.
Tür, Hauseingang		
Blendrahmen (Holz)	Schwarz(braun)	RAL 8022
Türblatt außen (Holz)	Oxidrot	RAL 3009
Türrahmen innen (Holz)	Verkehrsrot	RAL 3020
Füllung (Holz)	Verkehrsrot	RAL 3020
Sprossen (Holz)	Beige	RAL 1001
Sockelbrett (Holz)	Schwarz(braun)	RAL 8022
Türbeschläge		
- Klinke/Schließblech	(nur teilweise orig.)	
Wandfläche / Originalputz		
- Etagengliederung Vordach	keine (nur im Treppenhausbereich ohne /= Etagengliederung)	
Treppenhausfenster		
Abdeckleiste, aufgedoppelt	(nicht vorhanden)	
Blendrahmen	Beige	RAL 1001
Fensterflügel	Beige	RAL 1001
Sprossen	Beige	RAL 1001
Bodenfenster,		
- Blendrahmen	Beige	RAL 1001
- Flügel	Beige	RAL 1001
Kellerfenster,		
- Blendrahmen	(nur Hof-, nicht auf Platzseite)	
- Flügel		
Wohnungsfenster (Holz)		
Blendrahmen	Schwarz(braun)	RAL 8022
Fensterflügel	Beige	RAL 1001
Sprossen	Beige	RAL 1001

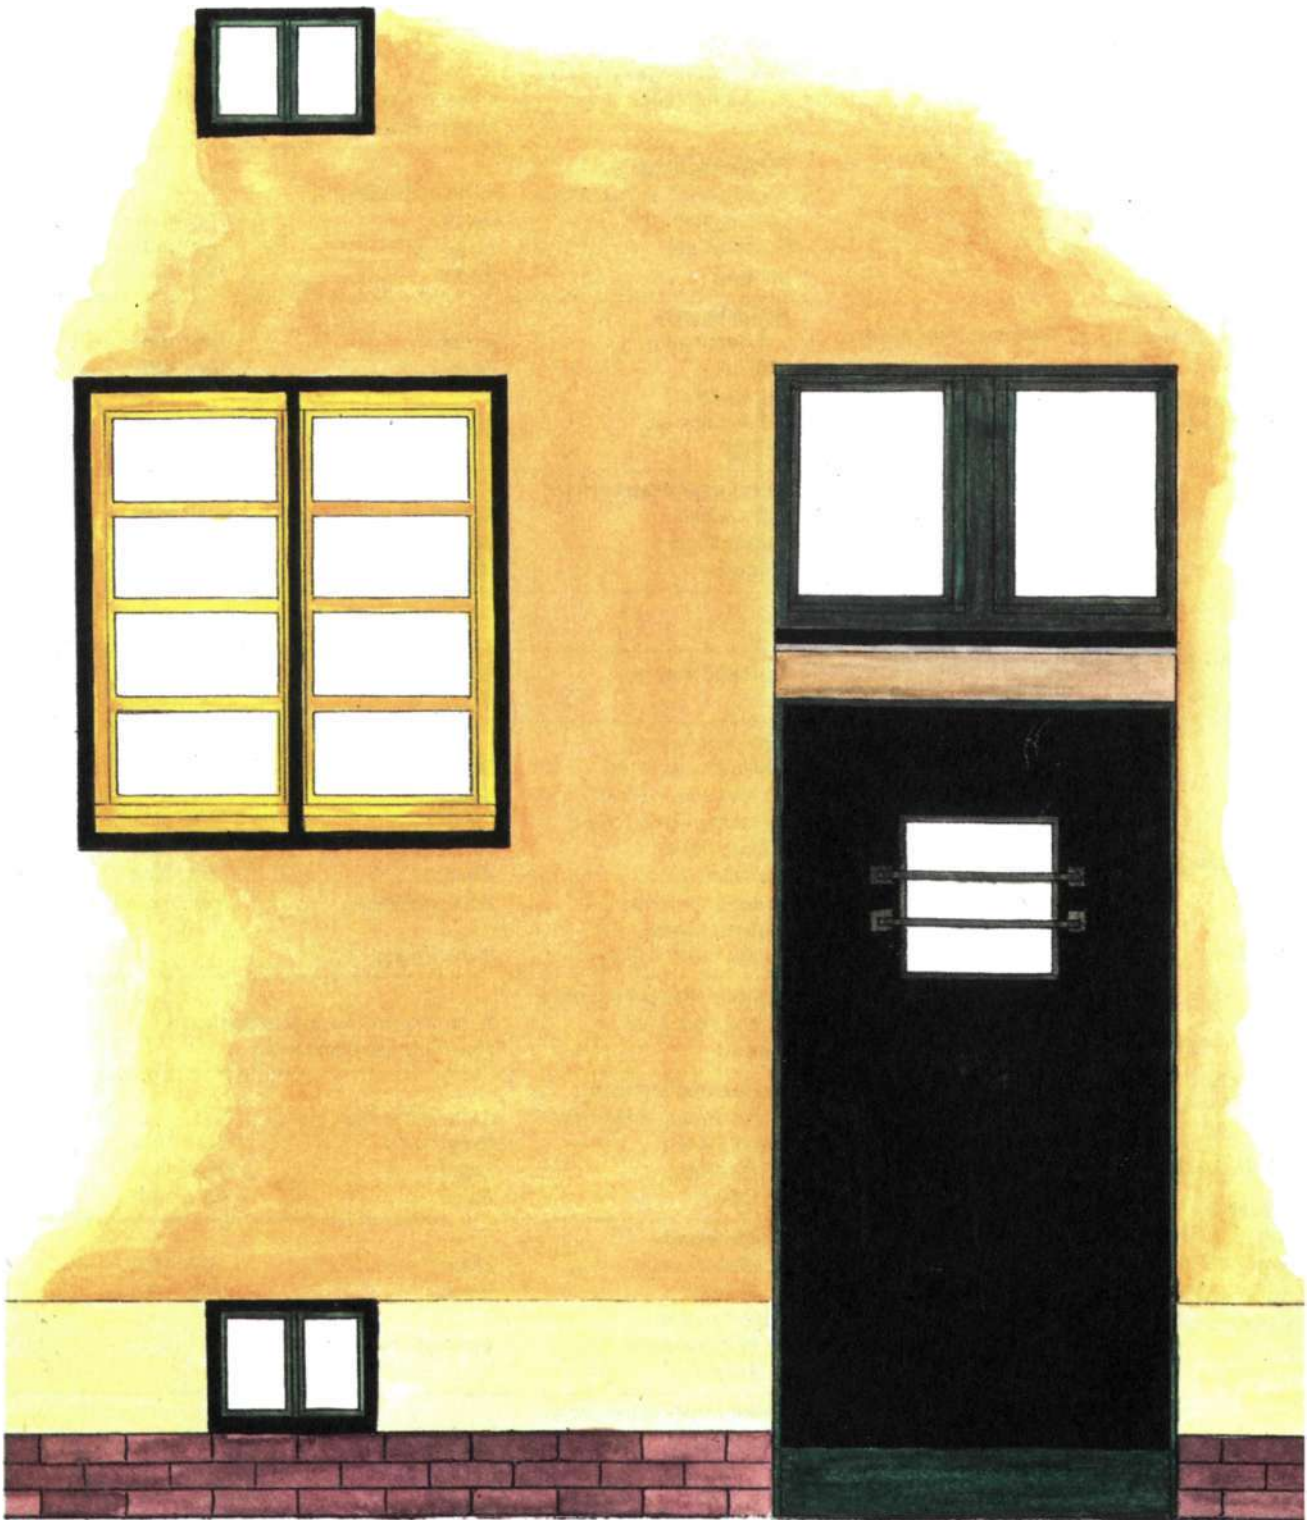
Darstellung der Original-Farbgebung (Mikroskop-Auswertung)
Calvörder Straße 1 und 2

Zwei Kopfbauten, gegenüberliegende Seiten

Türen mit Oberlichtern, Treppenhausfenster auf Hofseite

Bauteil/Element	Farbton	Hersteller / Farbton-Nr.
Tür, Hauseingang		
Blendrahmen (Holz)	Farngrün	RAL 6025
Türblatt außen (Holz)	Schwarzbraun	RAL 8022
Falz/Glasleiste (Holz)	Farngrün	RAL 6025
Gitter (Schmiedeeisen)	Farngrün	RAL 6025
Sockelbrett (Holz)	Farngrün	RAL 6025
Kämpfer	Braunbeige	RAL 1011
Türbeschläge		
- Klinke/Schließblech		
Wandfläche/Originalputz	V.: sehr warm	
- Etagengliederung	als Hauseingangsgliederung	
Vordach	nicht vorhanden	
Treppenhausfenster, als Oberlicht		
Abdeckleiste, aufgedoppelt	nicht vorhanden	
Blendrahmen	Farngrün	RAL 6025
Fensterflügel	Farngrün	RAL 6025
Sprossen	nicht vorhanden	
Bodenfenster		
- Blendrahmen	Schwarzbraun	RAL 8022
- Flügel	Farngrün	RAL 6025
Kellerfenster		
- Blendrahmen	Schwarzbraun	RAL 8022
- Flügel	Farngrün	RAL 6025
Wohnungsfenster (Holz)		
Blendrahmen	Schwarzbraun	RAL 8022
Fensterflügel	Zinkgelb	RAL 1018
Sprossen	Zinkgelb	RAL 1018

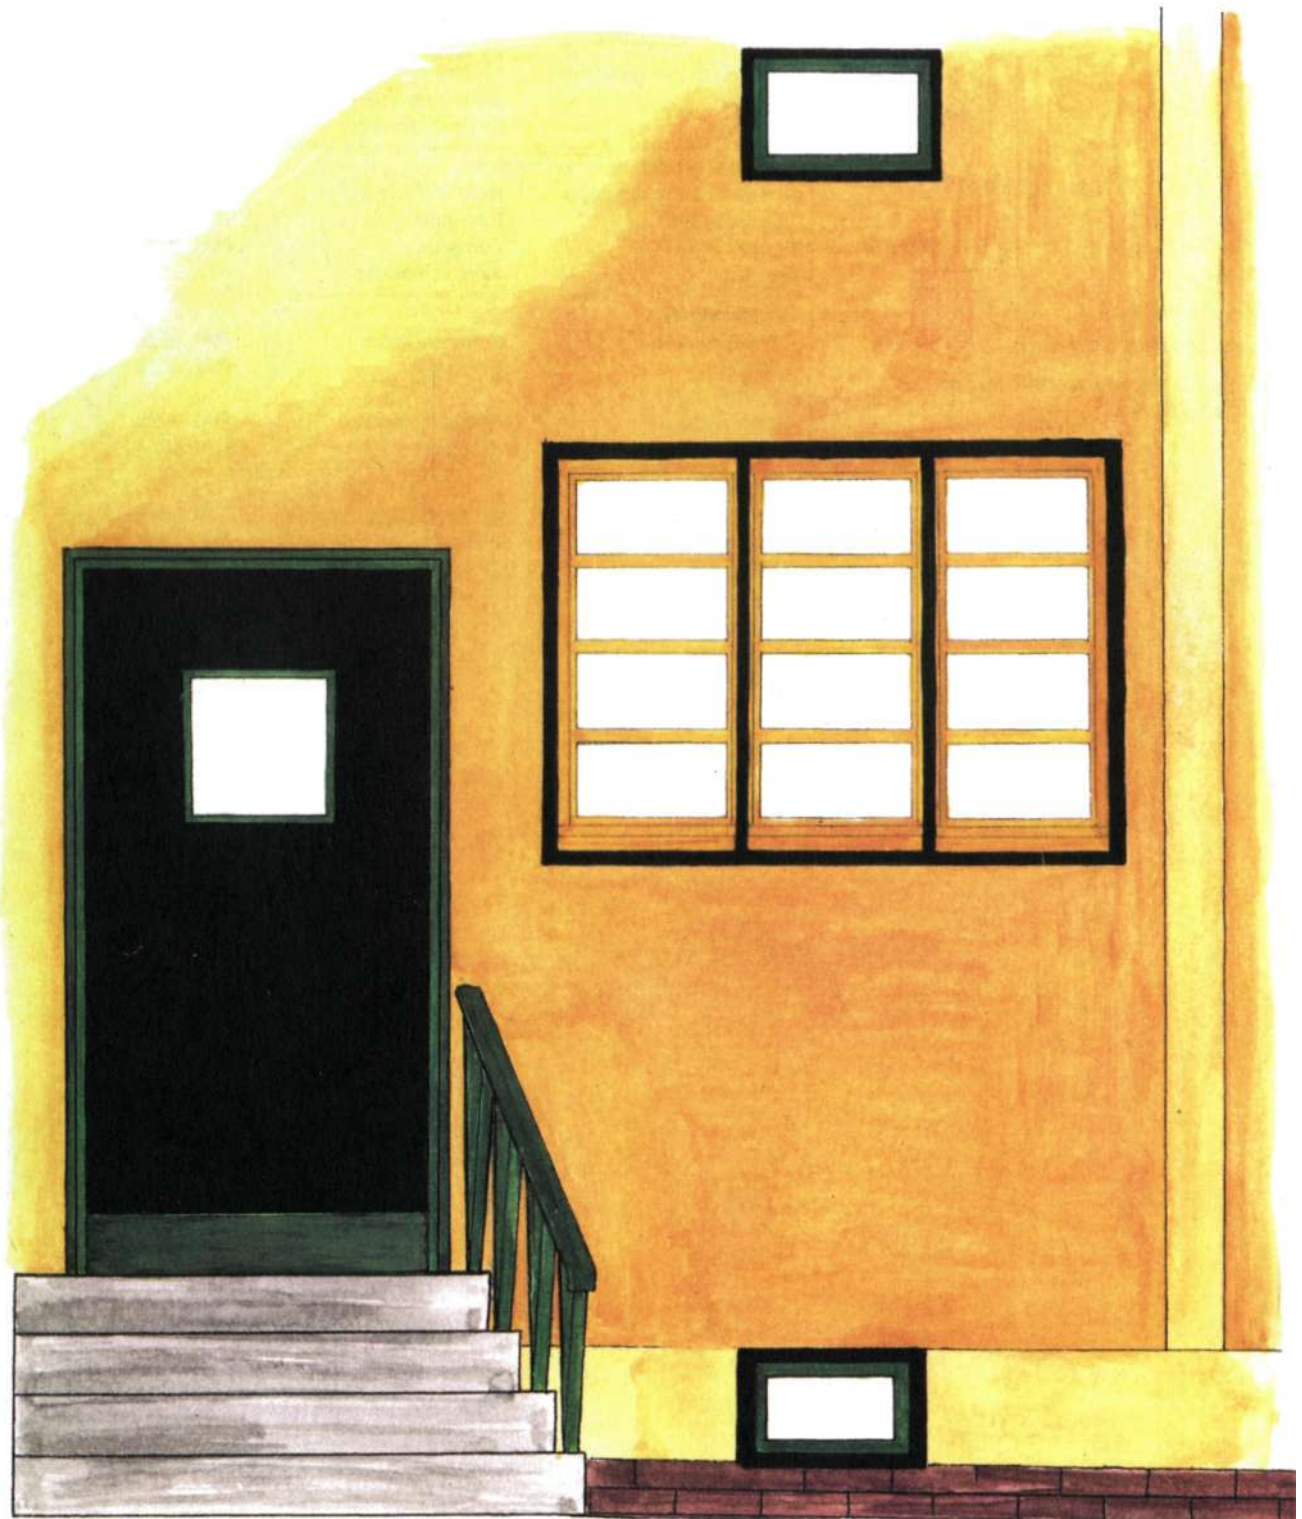
Darstellung der Original-Farbgebung (Mikroskop-Auswertung)
Calvörder Straße 3 und 14

Hauseingänge mit Treppen, gegenüberliegende Seiten

Türen ohne Oberlichter, Treppenhausfenster auf Hofseite

Nr. 13 + 14: ohne Gitterstäbe

Bauteil/Element	Farbton	Hersteller / Farbton-Nr.
Tür, Hauseingang		
Blendrahmen (Holz)	Farngrün	RAL 6025
Türblatt außen (Holz)	Schwarzbraun	RAL 8022
Falz/Glasleiste (Holz)	Farngrün	RAL 6025
Gitter (Schmiedeeisen)	ohne	
Sockelbrett (Holz)	Farngrün	RAL 6025
Türbeschläge - Klinke/Schließblech		
Wandfläche / Originalputz - Etagengliederung Vordach	V. sehr warm als Hauseingangsgliederung nicht vorhanden	
Treppenhausfenster auf Hofseite, Metallfenster		
Abdeckleiste, aufgedoppelt	fehlt	
Blendrahmen	Reinorange	RAL 2004
Fensterflügel	Reinweiß	RAL 9010
Sprossen	Reinweiß	RAL 9010
Bodenfenster		
- Blendrahmen	Schwarzbraun	RAL 8022
- Flügel	Farngrün	RAL 6025
Kellerfenster		
- Blendrahmen	Schwarzbraun	RAL 8022
- Flügel	Farngrün	RAL 6025
Wohnungsfenster (Holz)		
Blendrahmen	Schwarzbraun	RAL 8022
Fensterflügel	Zinkgelb	RAL 1018
Sprossen	Zinkgelb	RAL 1018

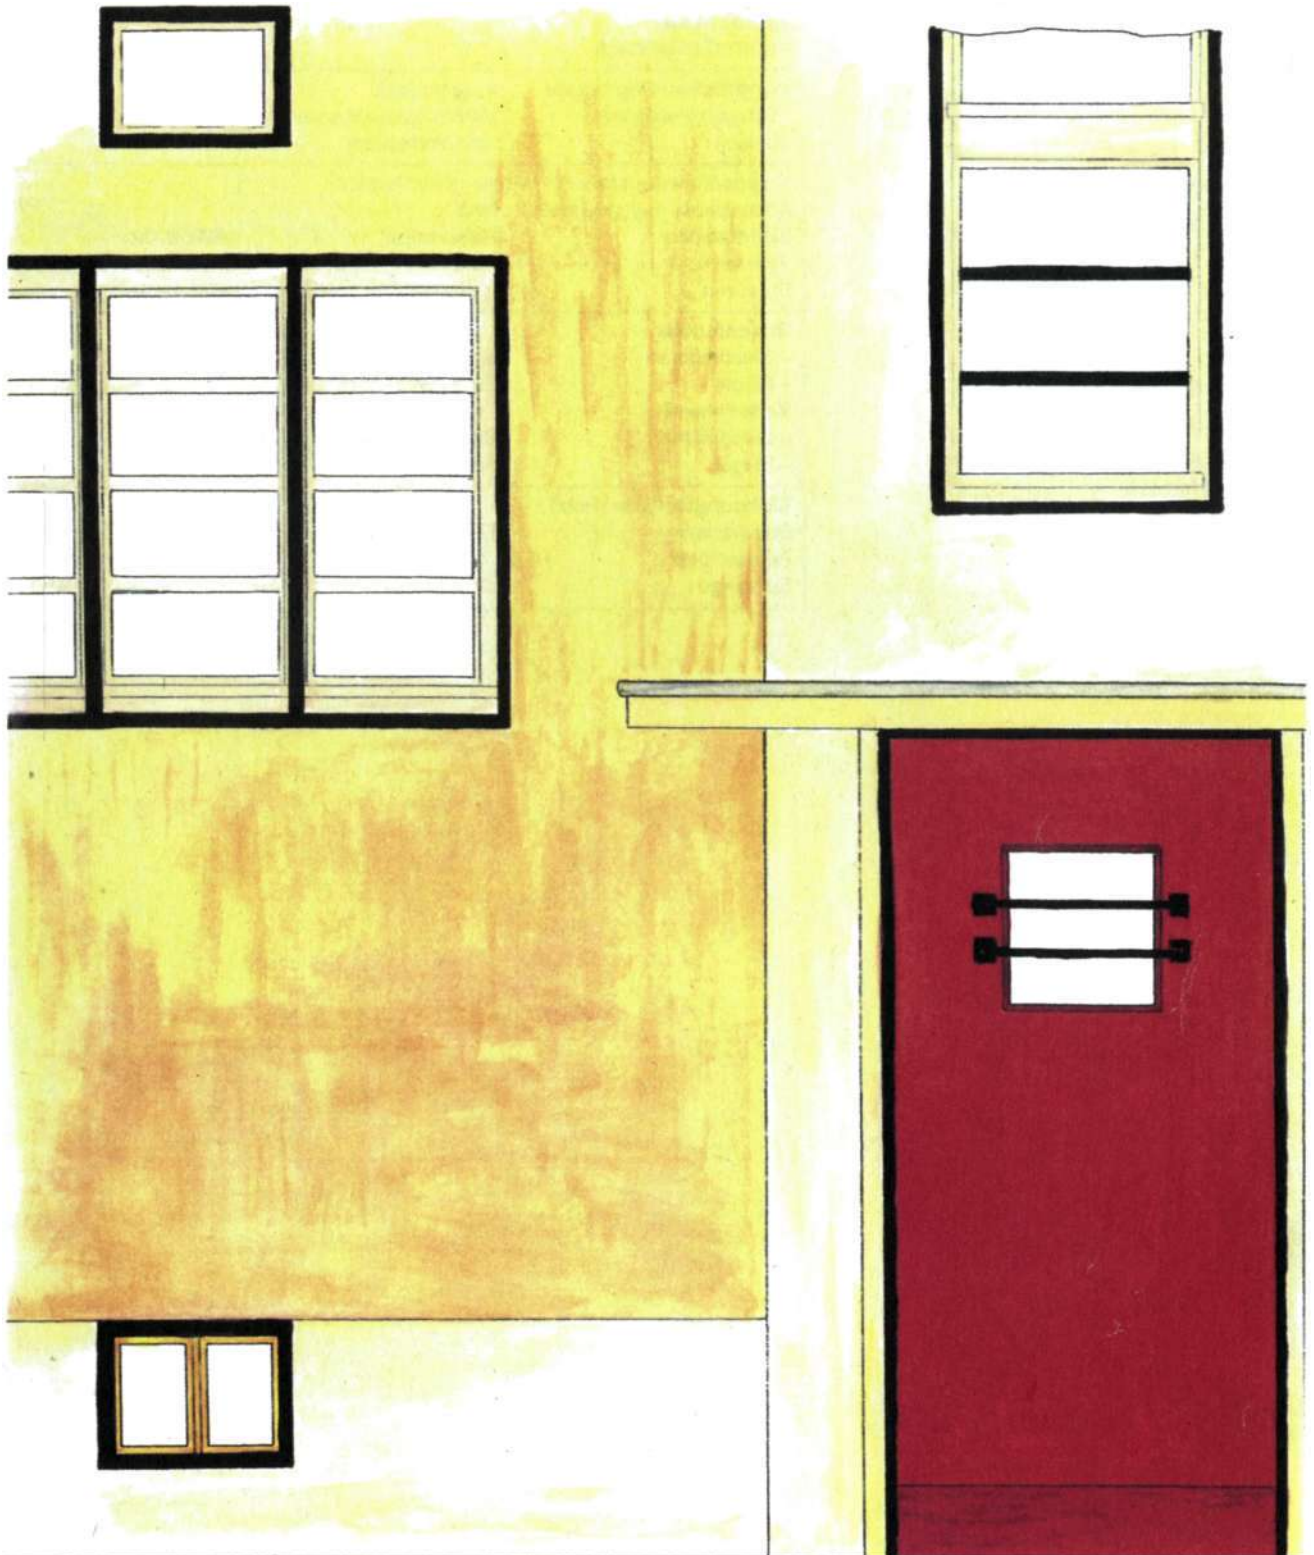
Darstellung der Original-Farbgebung (Mikroskop-Auswertung)
Teilbereich: Calvörder Straße 15 bis 17

Kopfbau mit drei Eingängen, andere Farb-
gebung als 1 -14

Bauteil/Element	Farbton	Hersteller / Farbton-Nr.
Tür, Hauseingang		
Blendrahmen (Holz)	Schwarzbraun	RAL 8022
Türblatt außen (Holz)	Verkehrsrot	RAL 3020
Falz/Glasleiste (Holz)	Weinrot	RAL 3005
Gitter (Schmiedeeisen)	Schwarzbraun	RAL 8022
Sockelbrett (Holz)	Weinrot	RAL 3005
Türbeschläge		
- Klinke/Schließblech	teils erneuert	
Wandfläche / Originalputz	nicht original	
- Etagengliederung		
Vordach	vorhanden	
Treppenhausfenster		
Abdeckleiste, aufgedoppelt	nicht vorhanden	
Blendrahmen	Schwarzbraun	RAL 8022
Fensterflügel	Reinweiß	RAL 9010
Sprossen	Schwarzbraun	RAL 8022
Bodenfenster		
- Blendrahmen	Schwarzbraun	RAL 8022
- Flügel	Reinweiß	RAL 9010
Kellerfenster		
- Blendrahmen	Schwarzbraun	RAL 8022
- Flügel	Zinkgelb	RAL 1018
Wohnungsfenster (Holz)		
Blendrahmen	Schwarzbraun	RAL 8022
Fensterflügel	Beige	RAL 1001
Sprossen	Beige	RAL 1001

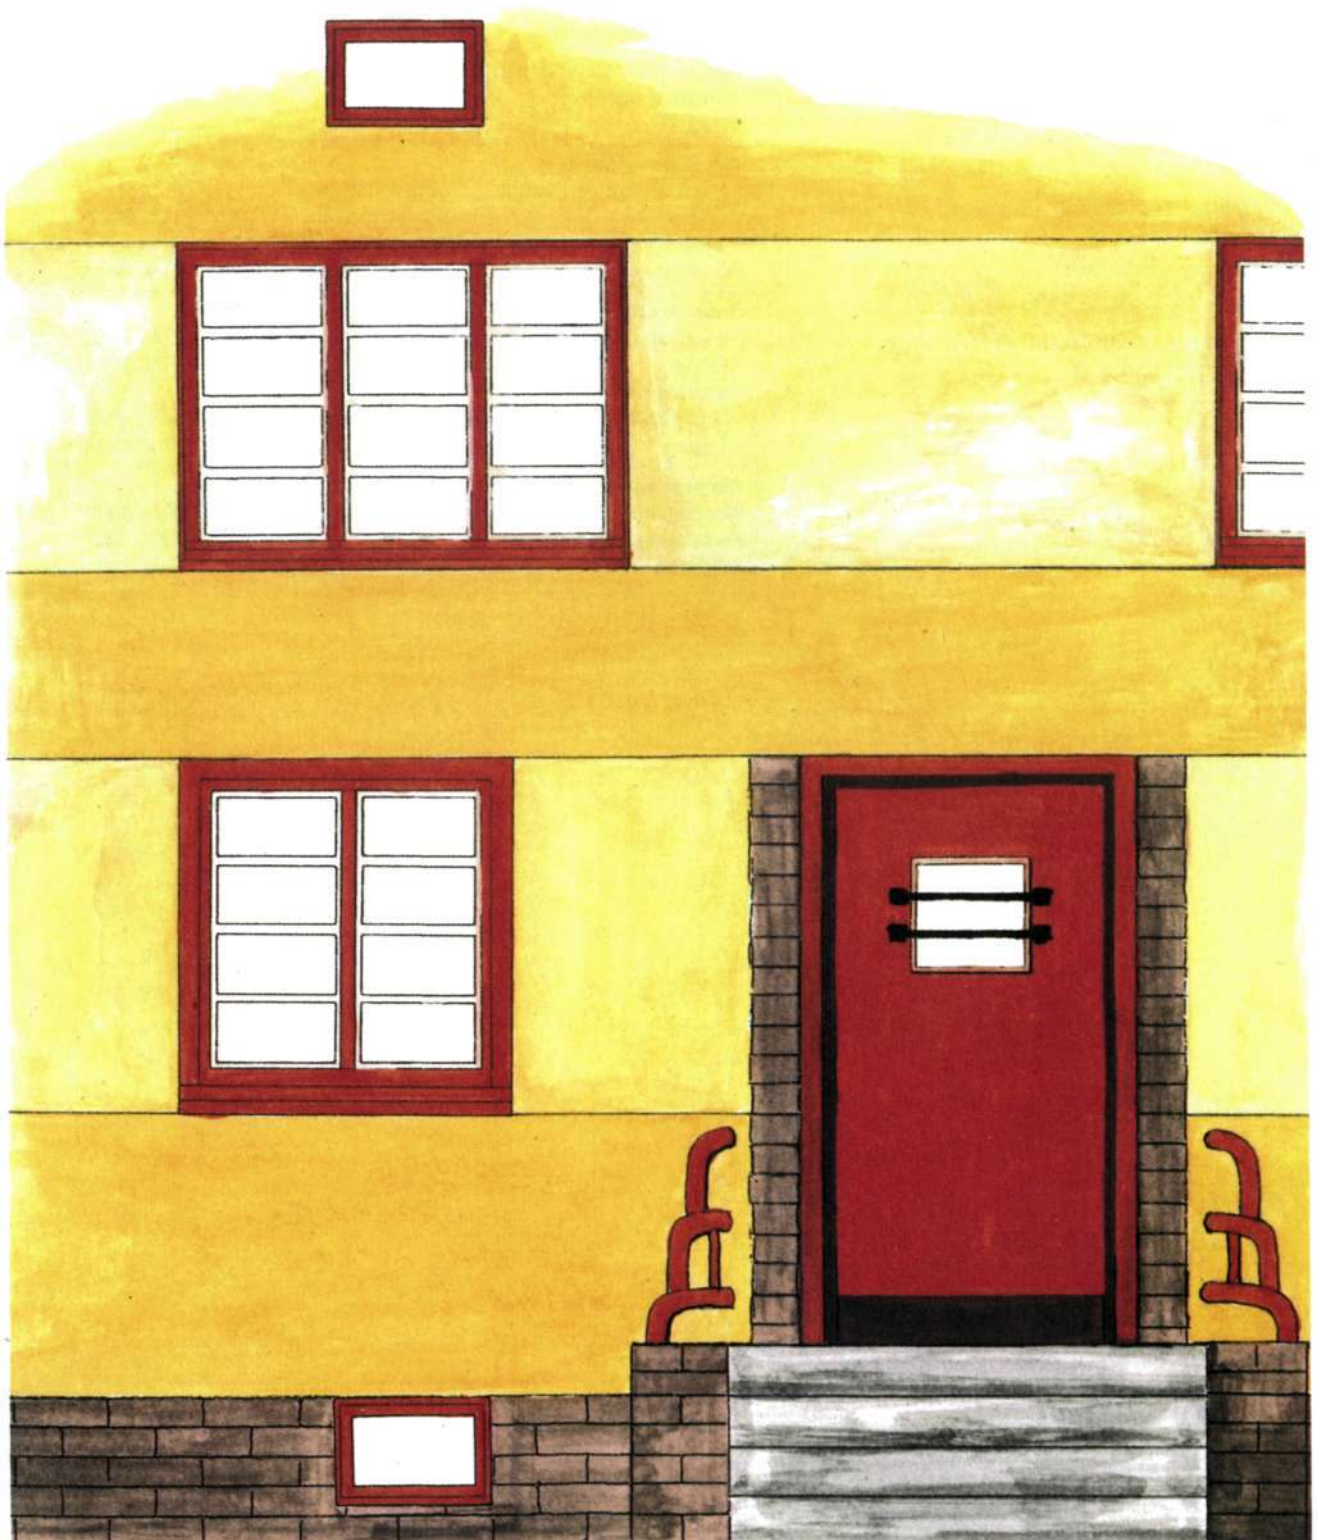
Darstellung der Original-Farbgebung (Mikroskop-Auswertung)
Teilbereich: Flechtinger Straße 1 bis 7 (ungerade Hausnummern)

Bauteil/Element	Farbton	Hersteller / Farbton-Nr.
Tür, Hauseingang		
Blendrahmen (Holz)	Weinrot	RAL 3005
Türblatt außen (Holz)	Verkehrsrot	RAL 3020
Falz/Glasleiste (Holz)	Weinrot	RAL 3005
Gitter (Schmiedeeisen)	Schwarzbraun	RAL 8022
Sockelbrett (Holz)	Weinrot	RAL 3005
Türbeschläge		
- Klinke/Schließblech		
Wandfläche/Originalputz	Ockergelb	Keim 346
- Etagengliederung	Struktur glatt, gleicher Farbton oder heller (ohne)	
Vordach		
Schaufenster Ladenbereich		
Blendrahm. + Wasserschenkel	Rubinrot ohne	RAL 3003
Sprossen		
Glasleiste	Reinweiß	RAL 9010
Bodenfenster		
- Blendrahmen	entfällt	
- Flügel		
Kellerfenster		
- Blendrahmen	entfällt	
- Flügel		
Wohnungsfenster (Holz)		
Blendrahmen	Verkehrsrot	RAL 3020
Fensterflügel	Elfenbein	RAL 1014
Sprossen	Elfenbein	RAL 1014

mit Treppenaufgang; Treppengeländer:
Verkehrsrot RAL 3020

Bauteil/Element	Farbton	Hersteller / Farbton-Nr.
Tür, Hauseingang		
Abdeckleiste	Verkehrsrot	RAL 3020
Blendrahmen (Holz)	Weinrot	RAL 3005
Türblatt außen (Holz)	Verkehrsrot	RAL 3020
Falz/Glasleiste (Holz)	Elfenbein	RAL 1014
Gitter (Schmiedeeisen)	Schwarzbraun	RAL 8022
Sockelbrett (Holz)	Weinrot	RAL 3005
Türbeschläge

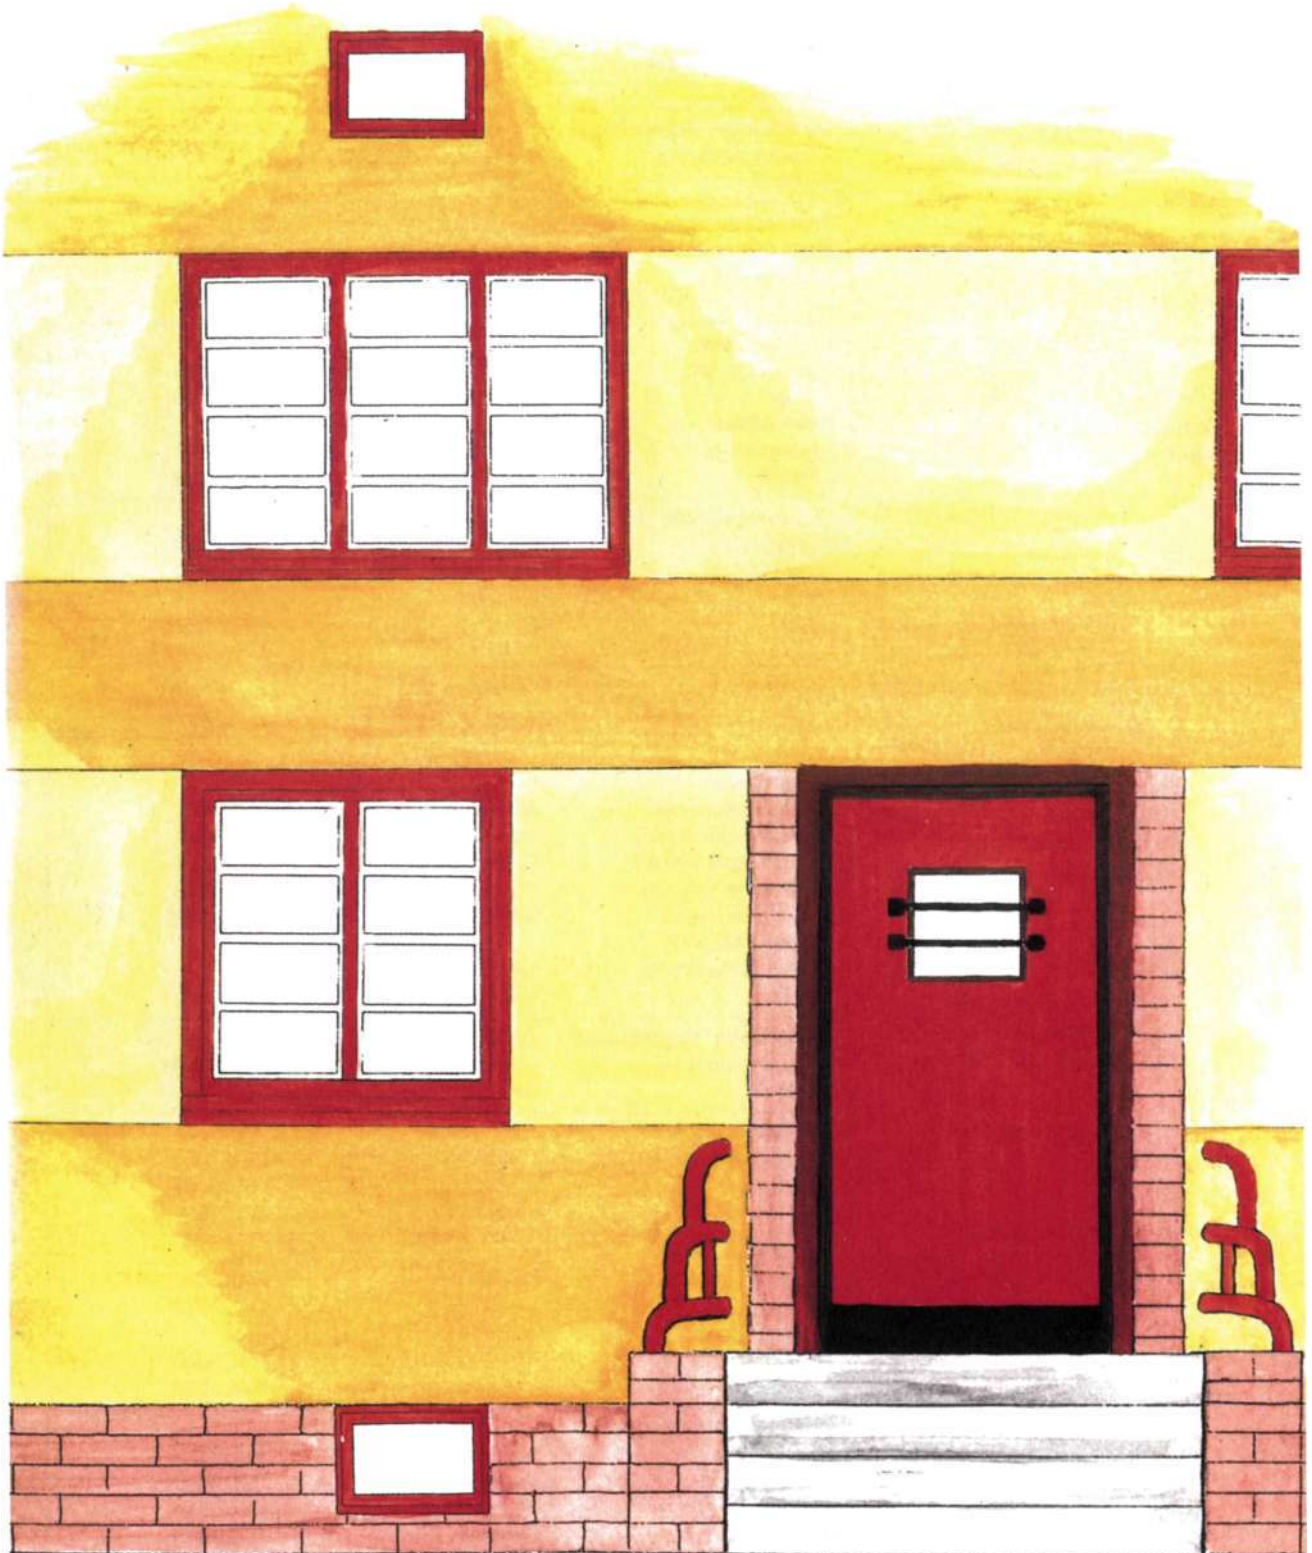
Darstellung der Original-Farbgebung (Mikroskop-Auswertung)
Teilbereich: Flechtinger Straße 2 bis 8 (gerade Hausnummern)

Bauteil/Element	Farbton	Hersteller/ Farbton-Nr.
Tür, Hauseingang		
Abdeckleiste	Rubinrot	RAL 3003
Blendrahmen (Holz)	Schwarzbraun	RAL 8022
Türblatt außen (Holz)	Reinorange	RAL 2004
Falz/Glasleiste (Holz)	Reinorange	RAL 2004
Gitter (Schmiedeeisen)	Rubinrot	RAL 3003
Sockelbrett (Holz)	Reinorange	RAL 2004
Türbeschläge		
- Klinke/Schließblech	verändert	
Geländer	Verkehrsrot	RAL 3020
Wandfläche / Originalputz		
- Etagegliederung	Ockergelb	Keim 346
Vordach		
Treppenhausfenster		
Blendrahmen	Verkehrsrot	RAL 3020
Fensterflügel	Verkehrsrot	RAL 3020
Sprossen	Verkehrsrot	RAL 3020
Bodenfenster		
- Blendrahmen	Verkehrsrot	RAL 3020
- Flügel	Verkehrsrot	RAL 3020
Kellerfenster		
- Blendrahmen	Verkehrsrot	RAL 3020
- Flügel	Verkehrsrot	RAL 3020
Wohnungsfenster (Holz)		
Abdeckleiste	Verkehrsrot	RAL 3020
Blendrahmen	Verkehrsrot	RAL 3020
Fensterflügel	Elfenbein	RAL 1014
Sprossen	Elfenbein	RAL 1014

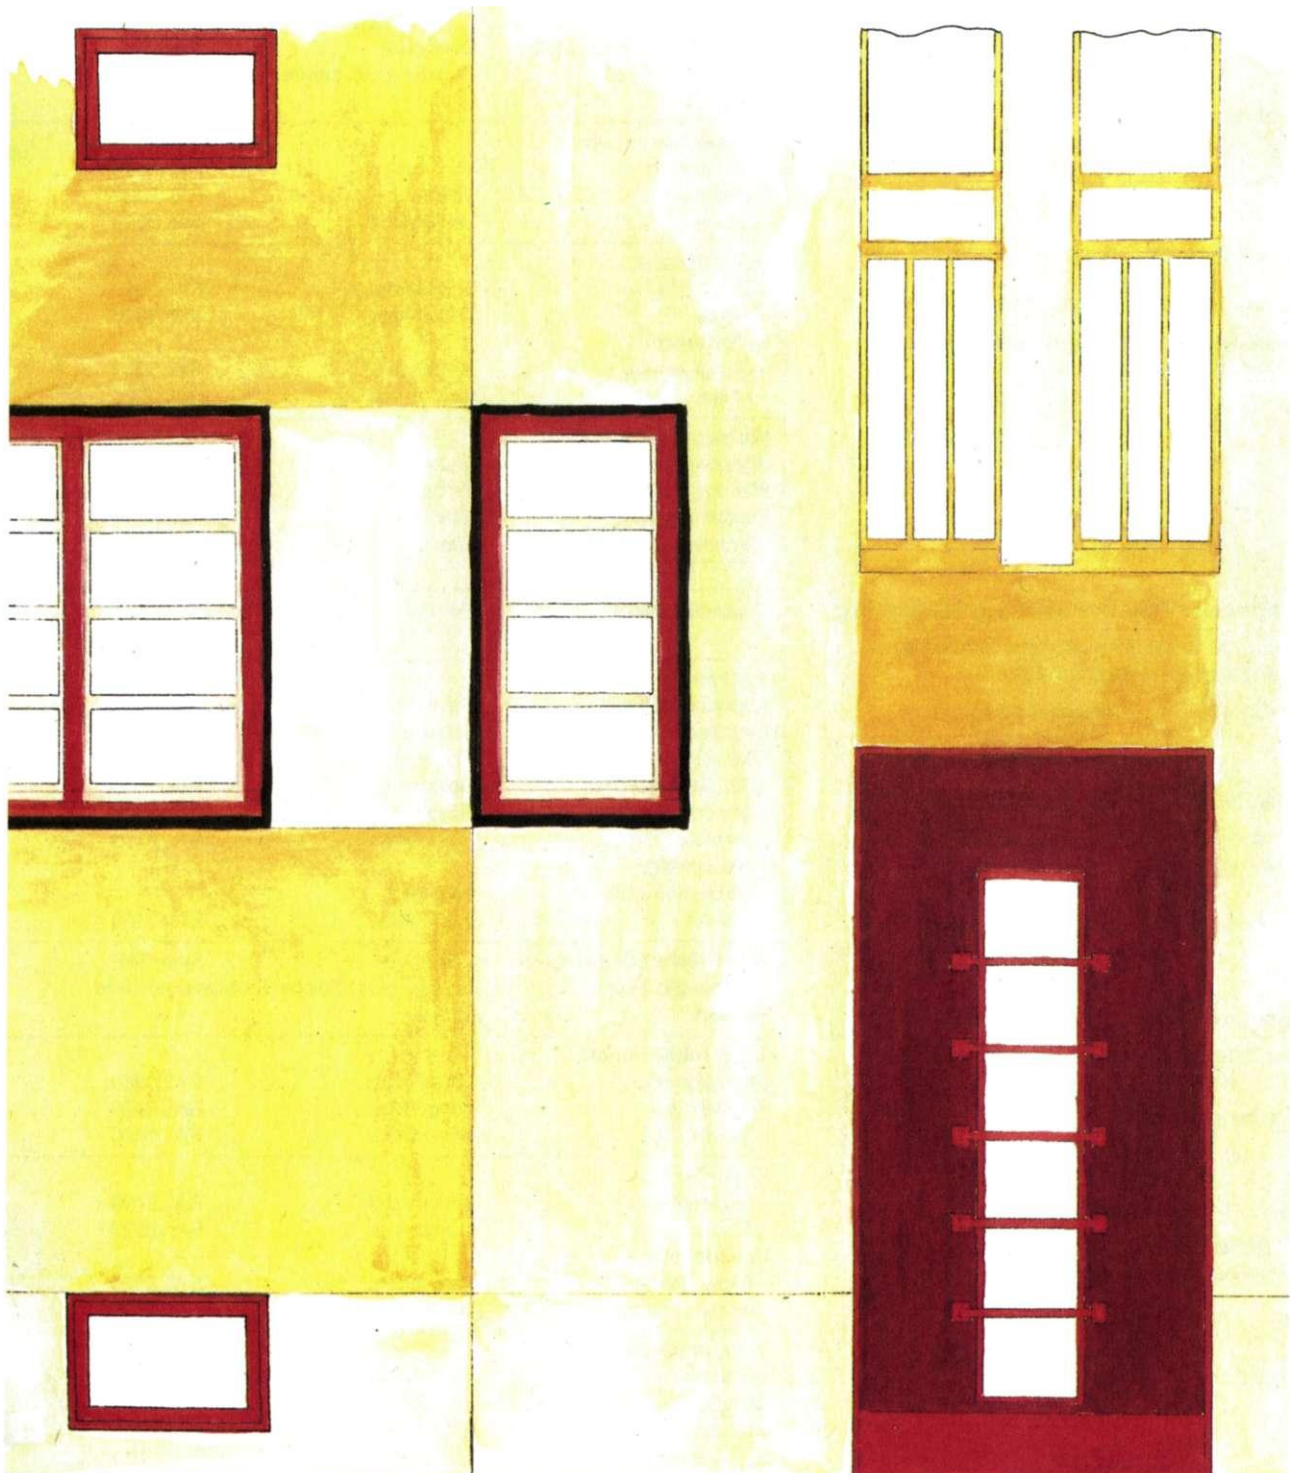
Darstellung der Original-Farbgebung (Mikroskop-Auswertung)
Teilbereich: Flechtinger Straße 9 bis 19 (ungerade Hausnummern)

- Blendrahmen	Verkehrsrot	RAL 3020
- Flügel	Verkehrsrot	RAL 3020
Kellerfenster		
- Blendrahmen	Verkehrsrot	RAL 3020
- Flügel	Verkehrsrot	RAL 3020
Wohnungsfenster (Holz)		
Abdeckleiste	Schwarzbraun	RAL 8022
Blendrahmen + Leiste	Verkehrsrot	RAL 3020
Fensterflügel	Elfenbein	RAL 1014
Sprossen	Elfenbein	RAL 1014

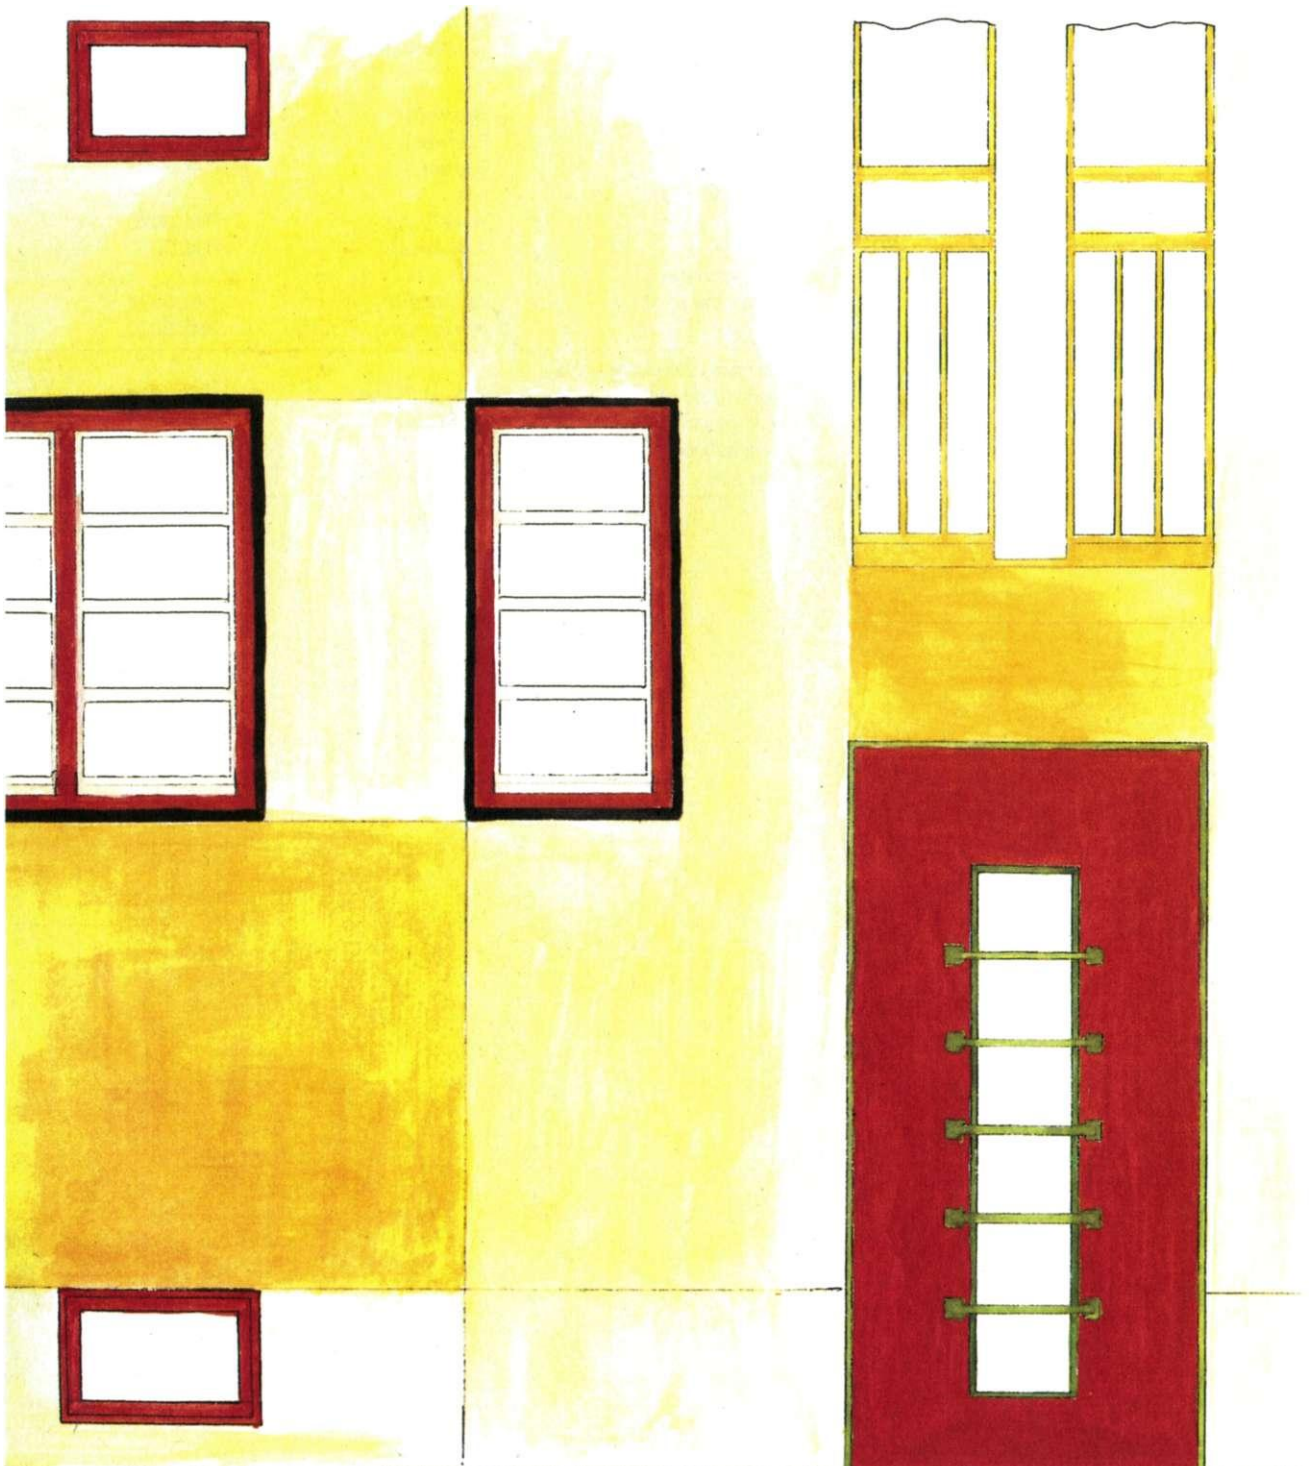
Darstellung der Original-Farbgebung (Mikroskop-Auswertung)
Teilbereich: Flechtinger Straße 10 bis 20 (gerade Hausnummern)

- Blendrahmen	Verkehrsrot	RAL 3020
- Flügel	Verkehrsrot	RAL 3020
Kellerfenster	Verkehrsrot	RAL 3020
- Blendrahmen	Verkehrsrot	RAL 3020
- Flügel	Verkehrsrot	RAL 3020
Wohnungsfenster (Holz)		
Abdeckleiste	Schwarzbraun	RAL 8022
Blendrahmen + Leiste	Verkehrsrot	RAL 3020
Fensterflügel	Elfenbein	RAL 1014
Sprossen	Elfenbein	RAL 1014

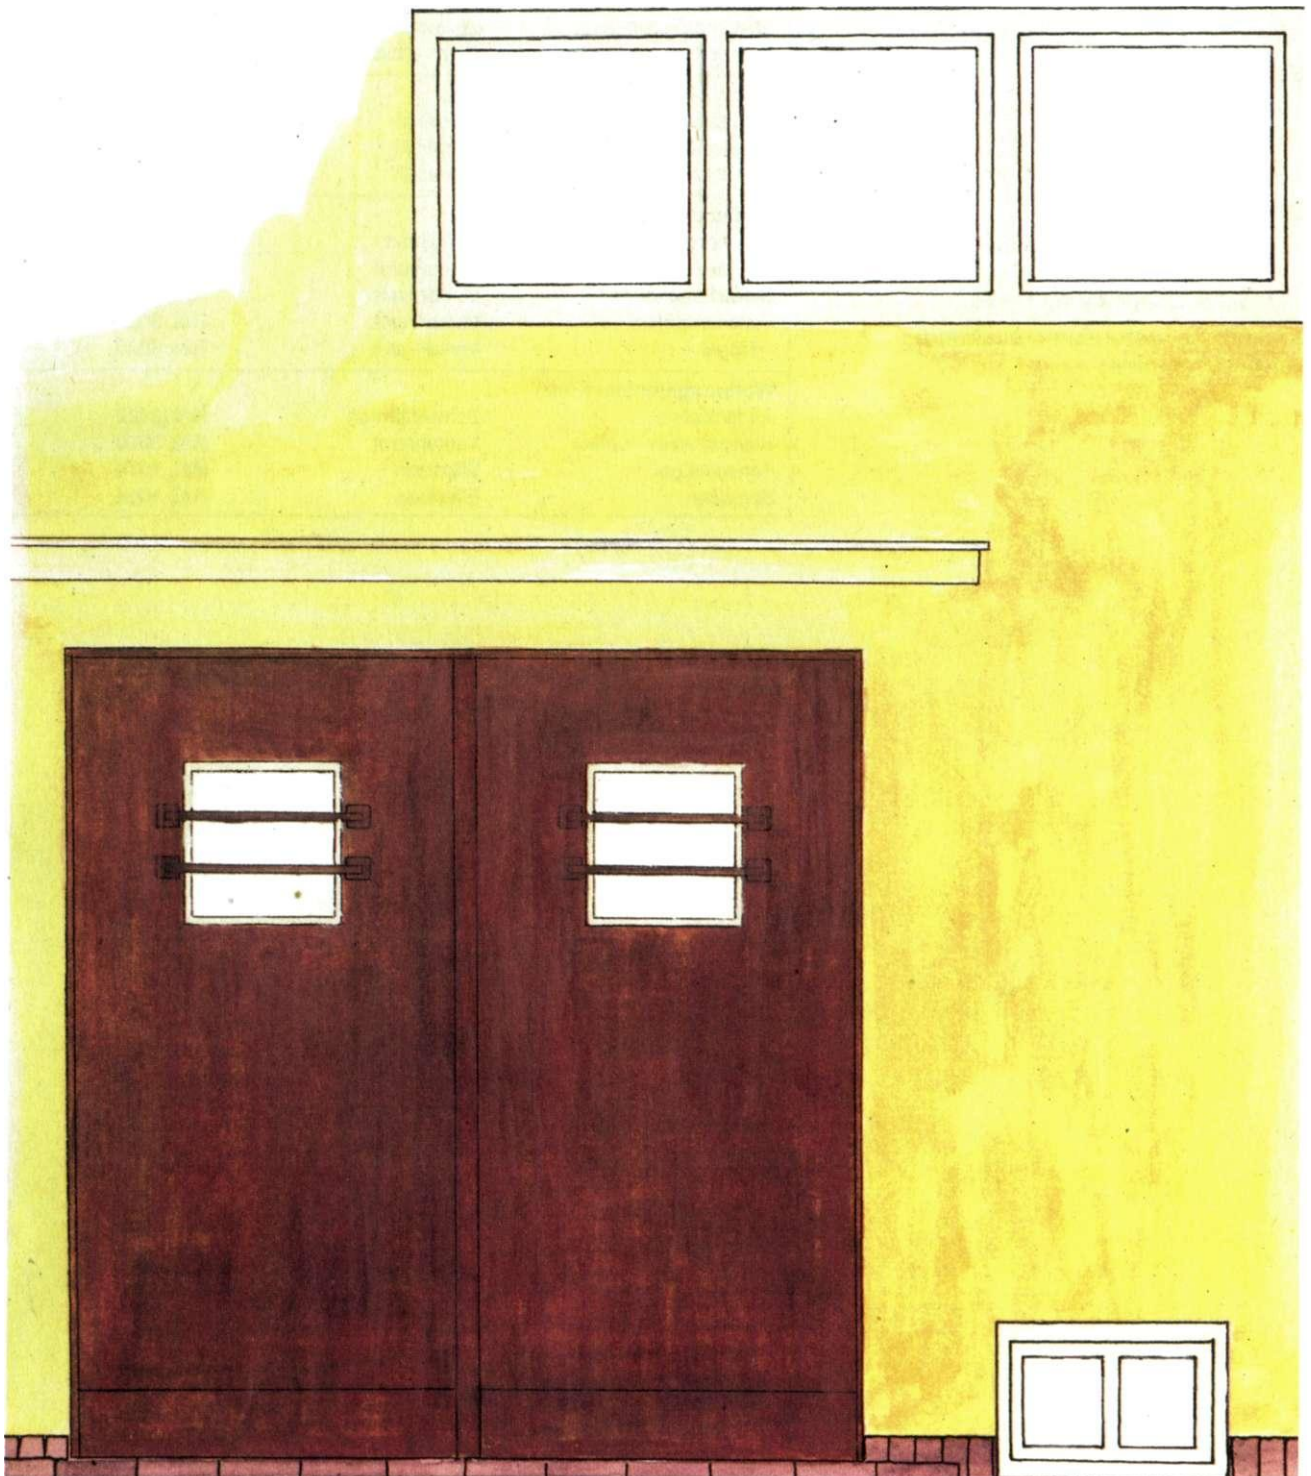
Darstellung der Original-Farbgebung (Mikroskop-Auswertung)
Teilbereich: Flechtinger Straße 22 a (Bistro und Physiotherapie)

Bauteil/Element	Farbton	Hersteller/ Farbton-Nr.
Tür, Hauseingang		
Blendrahmen (Holz)	Nußbraun	RAL 8011
Türblatt außen (Holz)	Weinrot	RAL 3005
Glasleiste (Holz) Bistro	Nußbraun	RAL 8011
Gitter (Schmiedeeisen)	Schwarzbraun	RAL 8022
Sockelbrett (Holz)	nicht vorhanden	
Türbeschläge		
- Klinke/Schließblech	vorwiegend original	
Wandfläche / Originalputz	Ocker	F2.35.75 F-R-B-S-E
- Etagegliederung	Sikkens Color Fassadenfarben ohne vorhanden	
Vordach		
Treppenhausfenster		
Abdeckleiste, aufgedoppelt	ohne	
Blendrahmen	Beige	RAL 1001
Fensterflügel	Beige	RAL 1001
Sprossen	ohne	
(Bodenfenster)		
- Blendrahmen	Beige	RAL 1001
- Flügel	Beige	RAL 1001
Kellerfenster		
- Blendrahmen	Beige	RAL 1001
- Flügel	Beige	RAL 1001
Fenster (Holz)		
Blendrahmen	Beige	RAL 1001
Fensterflügel	Beige	RAL 1001
Sprossen	ohne

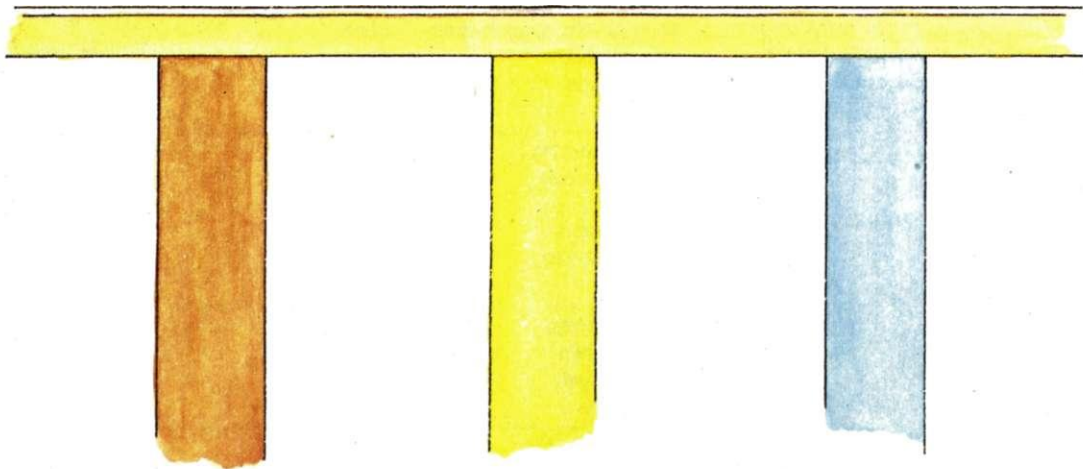
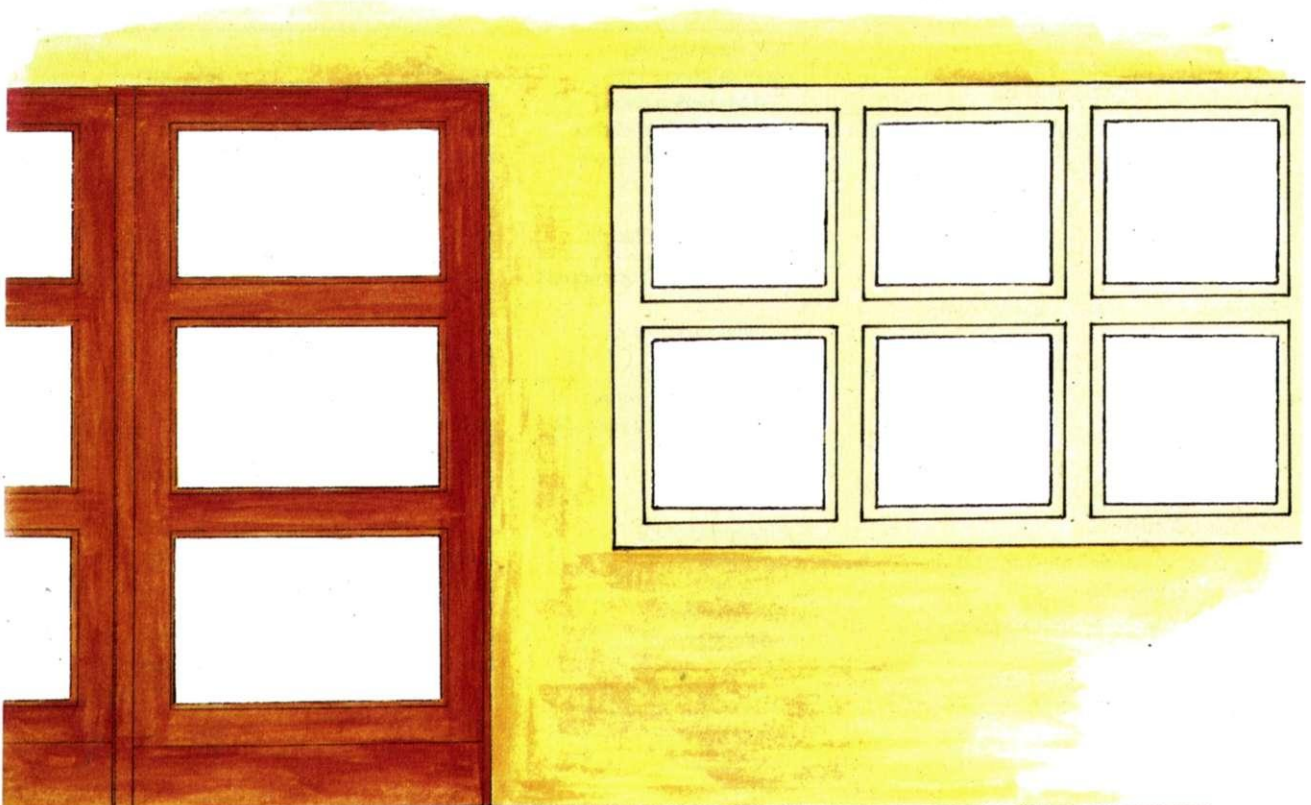
Darstellung der Original-Farbgebung (Mikroskop-Auswertung)
Teilbereich: Flechtinger Straße 22 a (Kindergarten)

Bauteil/Element	Farbton	Hersteller/ Farbton-Nr.
Tür, Hauseingang Blendrahmen (Holz) Türrahmen außen (Holz) Glasleiste (Holz) Bistro Gitter (Schmiedeeisen) Sockelbrett (Holz)	Reinorange Reinorange Reinorange ohne Reinorange	RAL 2004 RAL 2004 RAL 2004 RAL 2004
Türbeschläge - Klinke/Schließblech		
Wandfläche / Originalputz - Etagengliederung Vordach	V.: Ocker Sikkens Color Fassadenfarben ohne vorhanden	F2.35.75 F-R-B-S-E
Fenster Abdeckleiste, aufgedoppelt Blendrahmen Fensterflügel Sprossen Säulen, - von links - nach rechts - (im Wechsel)	ohne Beige Beige ohne Melonengelb Zinkgelb Lichtblau	RAL 1001 RAL 1001 RAL 1028 RAL 1018 RAL 5012
Fenster (Holz) Blendrahmen Fensterflügel Sprossen	Beige Beige ohne	RAL 1001 RAL 1001
