Die in den 20er Jahren dieses Jahrhunderts entstandene Hermann-Beims-Siedlung Magdeburg steht in den Grenzen von Großer Diesdorfer Straße - Beimsstraße - Grünzug - Flechtinger Straße - Hohendedeleber Straße - Seehäuser Straße aufgrund ihres kulturhistorischen und städtebaulichen Wertes als Denkmalsbereich unter Denkmalschutz.

Hermann - Beims - Siedlung Magdeburg

Befunduntersuchungen zur Originalsubstanz der Eingangsbereiche

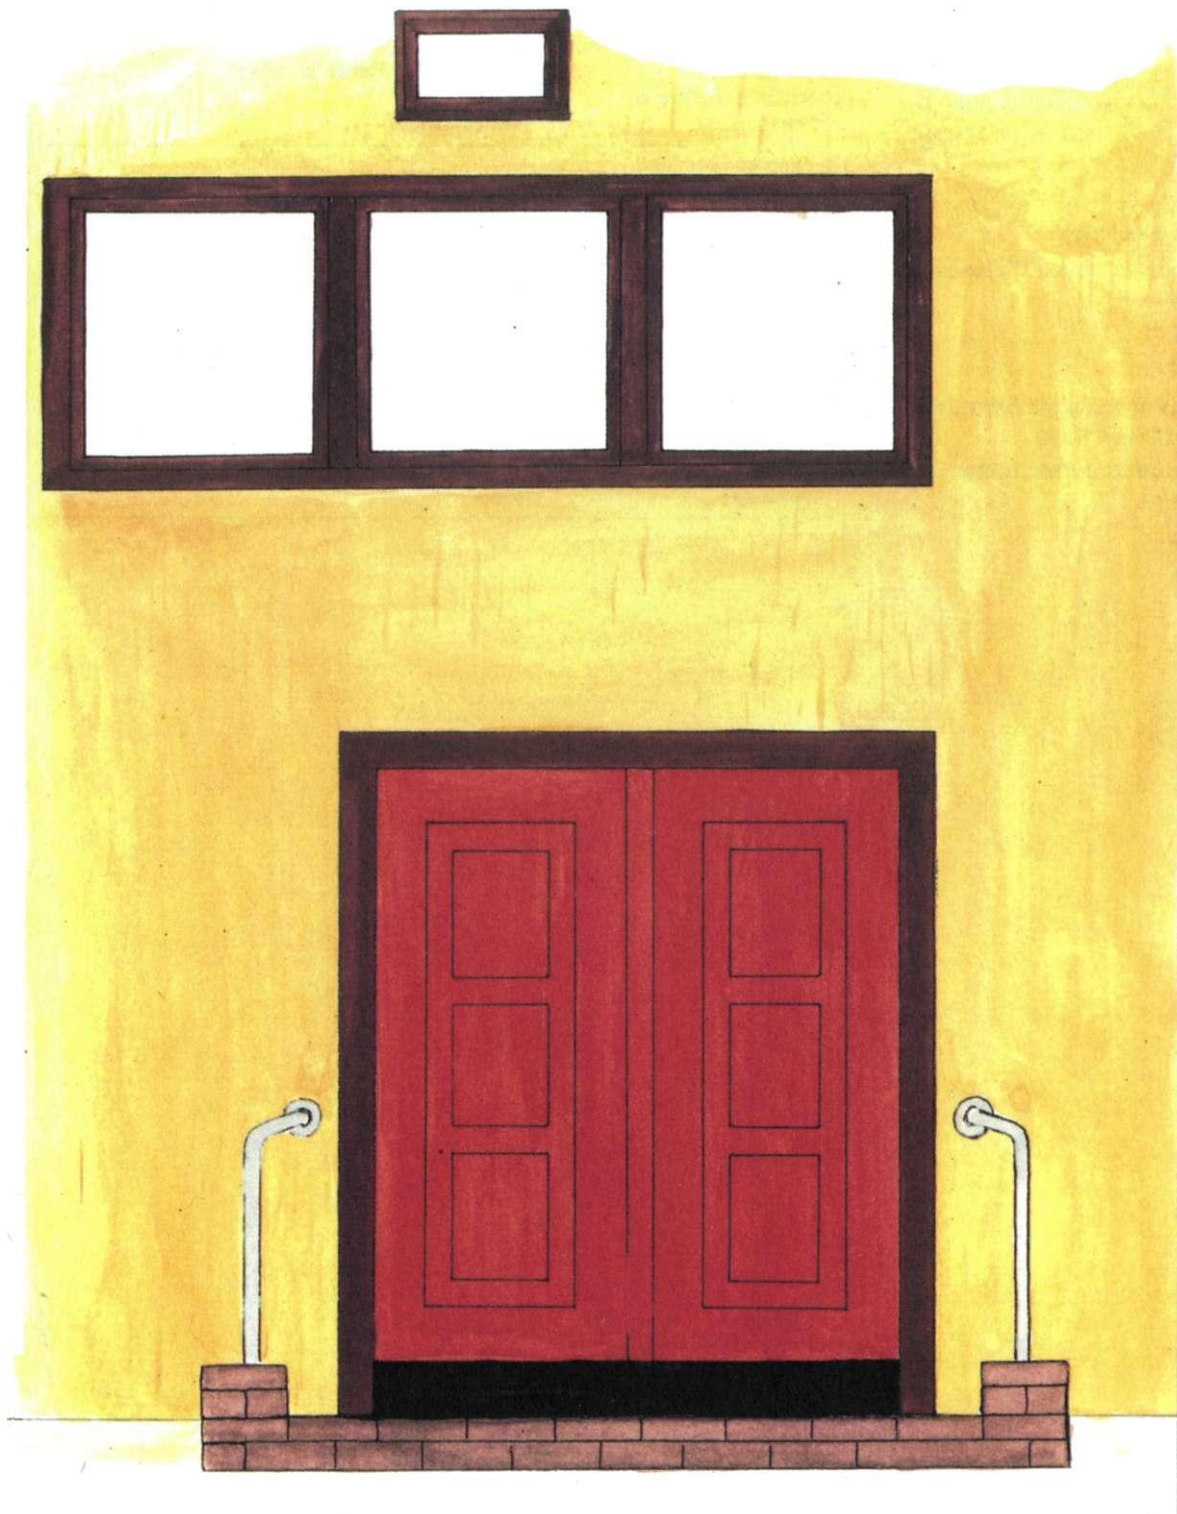
Darstellung der Original-Farbgebung (Mikroskop-Auswertung)
Teilbereich: Flechtinger Straße 22 a (Wobau und Sparkasse)

Bauteil/Element	Farbton	Hersteller/ Farbton-Nr.
Tür, Hauseingang		
Blendrahmen (Holz)	Oxidrot	RAL 3009
Türblatt außen (Holz)	Verkehrsrot	RAL 3020
Türinnenrahmen	Verkehrsrot	RAL 3020
Glasleiste (Holz) Bistro	ohne, nur Hofseite	
Gitter (Schmiedeeisen)	ohne, nur Hofseite	
Sockelbrett (Holz)	Schwarzbraun	RAL 8022
Türbeschläge		
- Klinke/Schließblech	vorwiegend original	
Geländer	Pastelltürkis	RAL 6034
Wandfläche / Originalputz	Ocker	F2.35.75 F-R-B-S-E
	Sikkens Color Fassadenfarben	
- Etagengliederung		
Vordach	ohne	
Treppenhausfenster		
Abdeckleiste, aufgedoppelt	ohne	
Blendrahmen	Oxidrot	RAL 3009
Fensterflügel	Oxidrot	RAL 3009
Sprossen	ohne	
Bodenfenster		
- Blendrahmen	Oxidrot	RAL 3009
- Flügel	Oxidrot	RAL 3009
Kellerfenster		
- Blendrahmen	ohne	
- Flügel		
Fenster (Holz)		
Blendrahmen	Oxidrot	RAL 3009
Fensterflügel	Oxidrot	RAL 3009
Sprossen	ohne

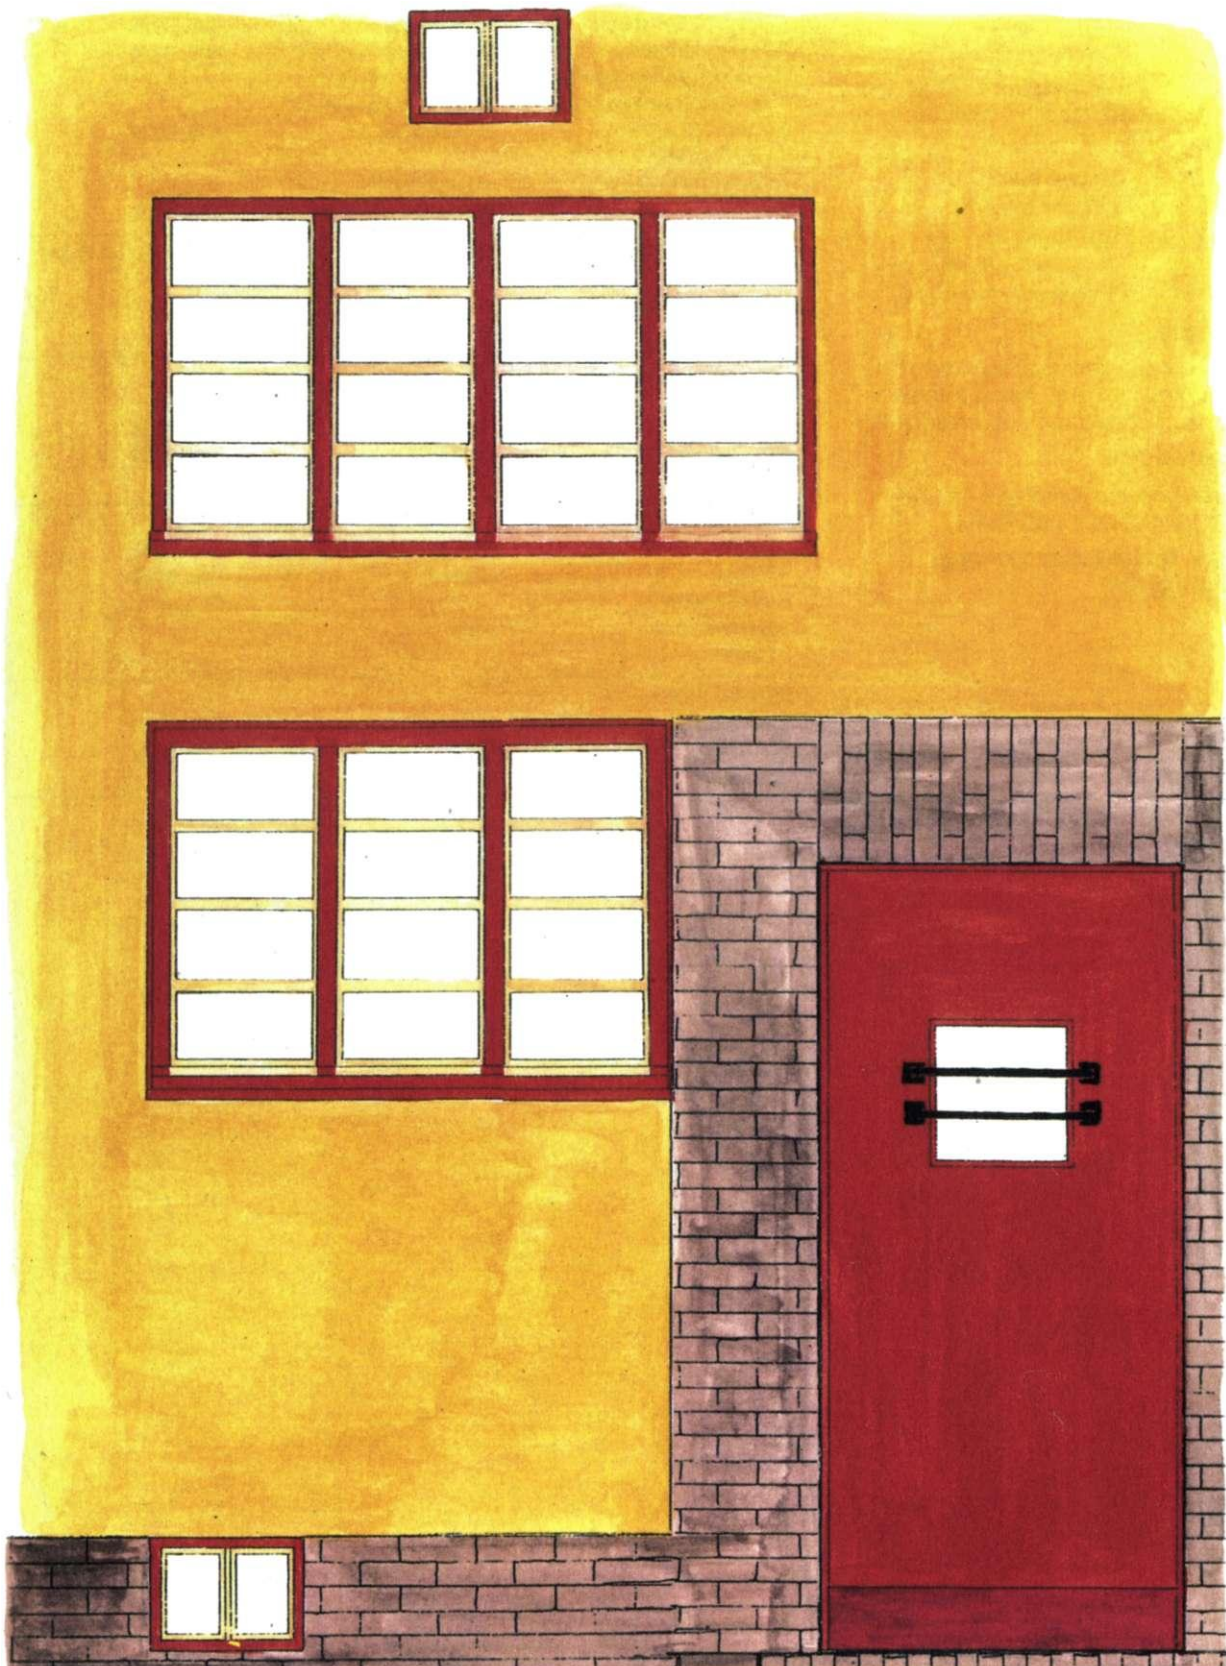
Darstellung der Original-Farbgebung (Mikroskop-Auswertung)
Teilbereich: Offleber Straße 10

Bauteil/Element	Farbton	Hersteller/ Farbton-Nr.
Tür, Hauseingang		
Blendrahmen (Holz)	Verkehrsrot	RAL 3020
Türblatt außen (Holz)	Verkehrsrot	RAL 3020
Falz/Glasleiste (Holz)	Verkehrsrot	RAL 3020
Gitter (Schmiedeeisen)	Schwarz	RAL 8022
Sockelbrett (Holz)	Rubinrot	RAL 3003
Türbeschläge		
- Klinke/Schließblech	orig. erhalten	
Wandfläche / Originalputz	Ockergelb	Keim 346
- Etagengliederung	nicht abgesetzt, nur Balkon	Klinker
Vordach		nicht vorhanden
Treppenhaufenster	befindet sich auf Hofseite	
Abdeckleiste, aufgedoppelt		
Blendrahmen		
Fensterflügel		
Sprossen		
Bodenfenster		
- Blendrahmen	Verkehrsrot	RAL 3020
- Flügel	Reinweiß	RAL 9010
Kellerfenster		
- Blendrahmen	Reinweiß	RAL 9010
- Flügel	Verkehrsrot	RAL 3020
Wohnungsfenster (Holz)		
Blendrahmen + Steg	Verkehrsrot	RAL 3020
Fensterflügel	Reinweiß	RAL 9010
Sprossen	Reinweiß	RAL 9010

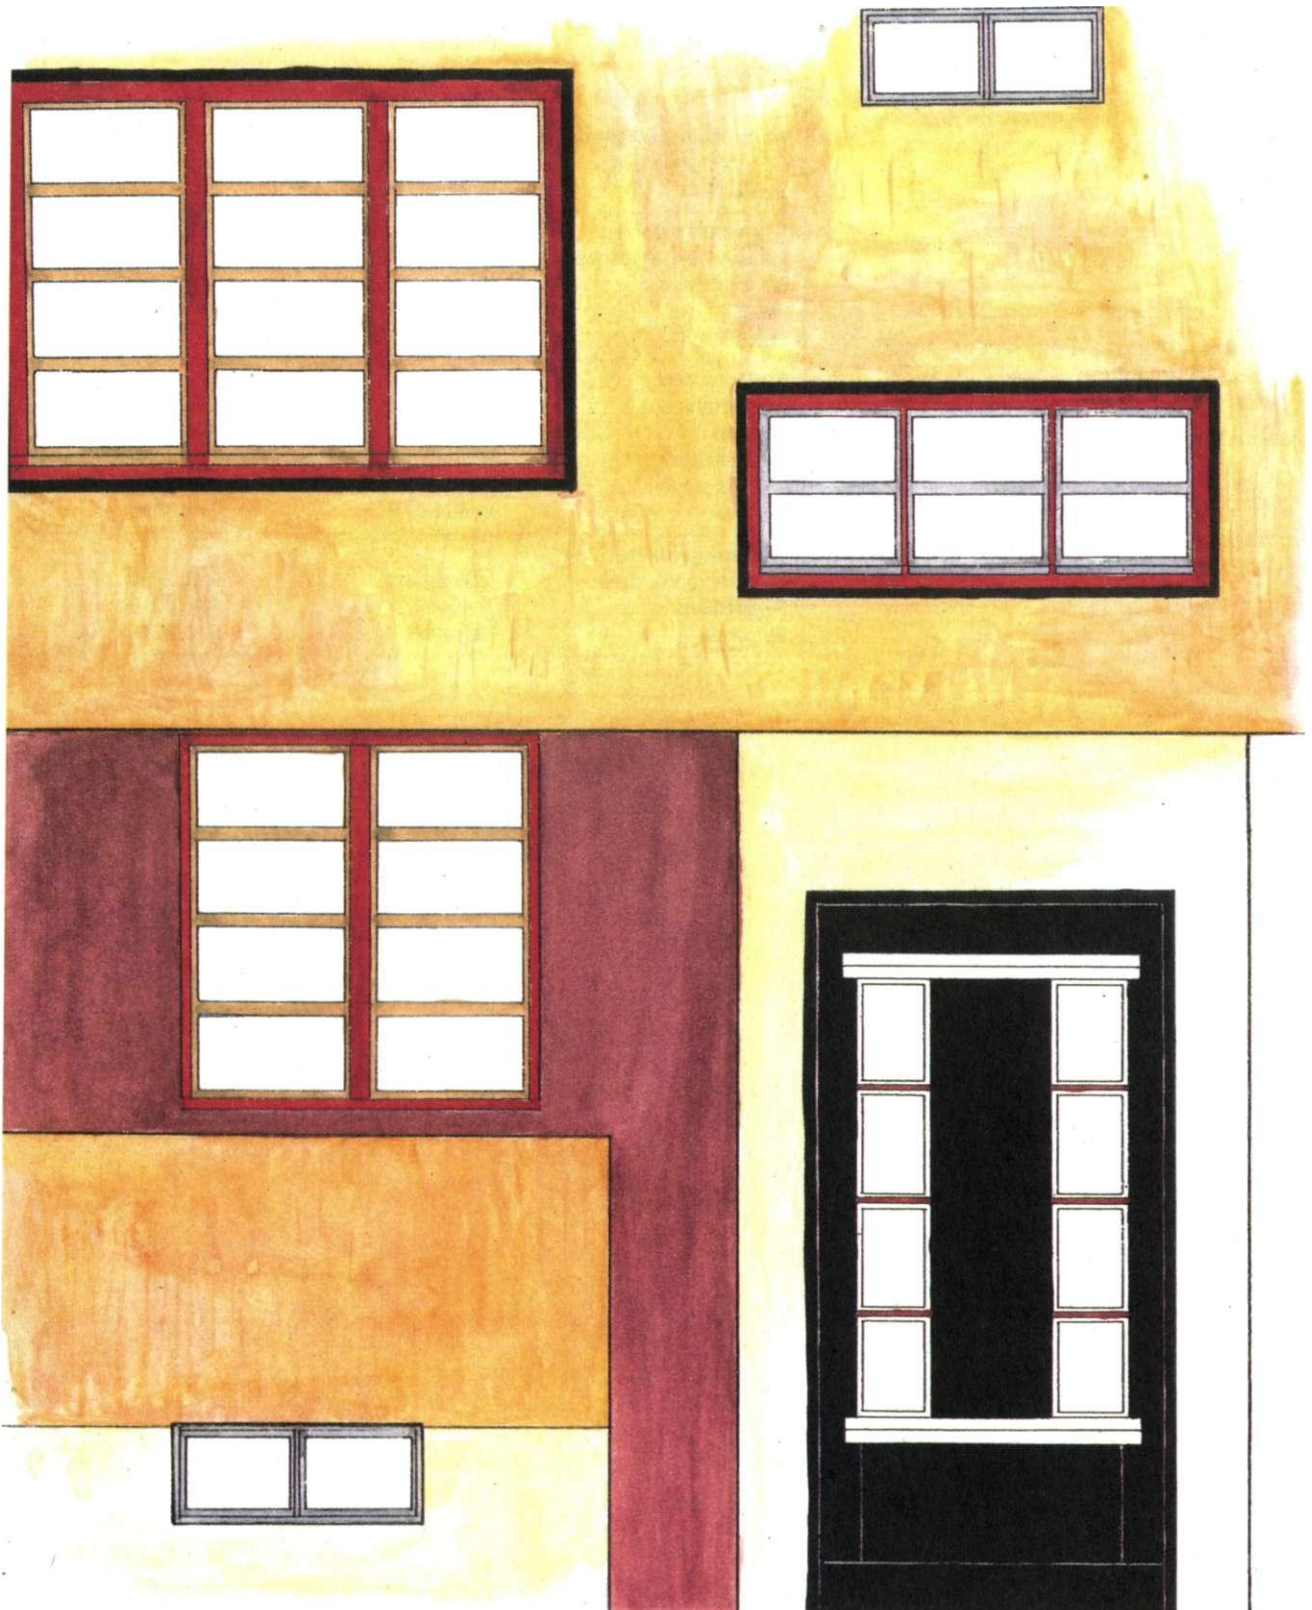
Darstellung der Original-Farbgebung (Mikroskop-Auswertung)
Teilbereich: Voelpker Straße 1 bis 17

- Blendrahmen	Pastelltürkis	RAL 6034
- Flügel	Pastelltürkis	RAL 6034
Kellerfenster		
- Blendrahmen	Pastelltürkis	RAL 6034
- Flügel	Pastelltürkis	RAL 6034
Wohnungsfenster (Holz)		
Abdeckleiste (nur OG)	Schwarzbraun	RAL 8022
Blendrahmen + Steg	Verkehrsrot	RAL 3020
Fensterflügel	Beige	RAL 1001
Sprossen	Beige	RAL 1001

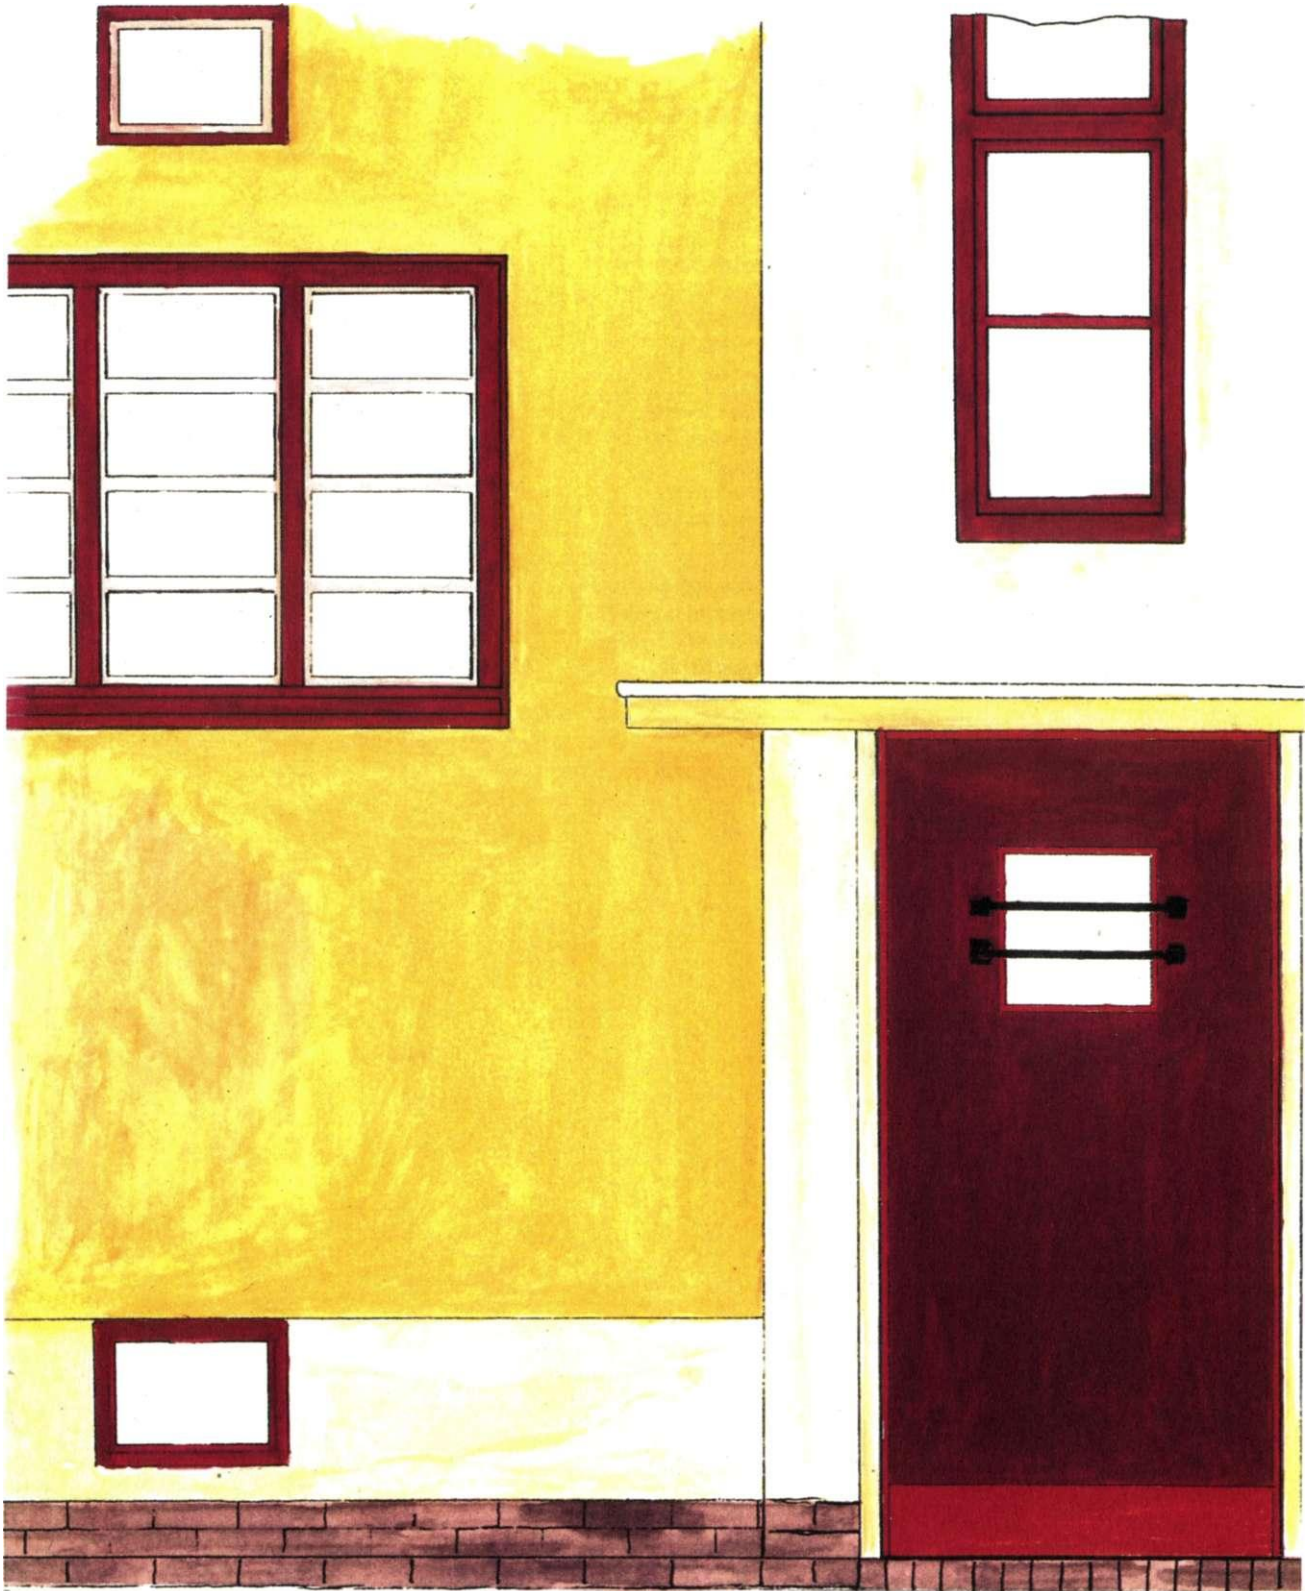
Darstellung der Original-Farbgebung (Mikroskop-Auswertung)
Teilbereich: Walbecker Straße 3 bis 6 und 15 bis 30 (beidseitig)

Bauteil/Element	Farbton	Hersteller/ Farbton-Nr.
Tür, Hauseingang		
Blendrahmen (Holz)	Verkehrsrot	RAL 3020
Türblatt außen (Holz)	Weinrot	RAL 3005
Falz/Glasleiste (Holz)	Weinrot	RAL 3005
Gitter (Schmiedeeisen)	Schwarzbraun	RAL 8022
Sockelbrett (Holz)	Verkehrsrot	RAL 3020
Türbeschläge		
- Klinke/Schließblech	weitgehend original	
Wandfläche / Originalputz	V.: Ockergelb	
- Etagegliederung	lediglich wie ein Dachgesims	
Vordach	vorhanden	
Treppenhausfenster		
Blendrahmen	Rubinrot	RAL 3003
Fensterflügel	Rubinrot	RAL 3003
Sprossen	Rubinrot	RAL 3003
Bodenfenster		
- Blendrahmen	Rubinrot	RAL 3003
- Flügel	Elfenbein	RAL 1014
Kellerfenster		
- Blendrahmen	Rubinrot	RAL 3003
- Flügel	Rubinrot	RAL 3003
Wohnungsfenster (Holz)		
Abdeckleiste	Rubinrot	RAL 3003
Blendrahmen + Steg	Rubinrot	RAL 3003
Flügel	Elfenbein	RAL 1014
Sprossen	Elfenbein	RAL 1014
