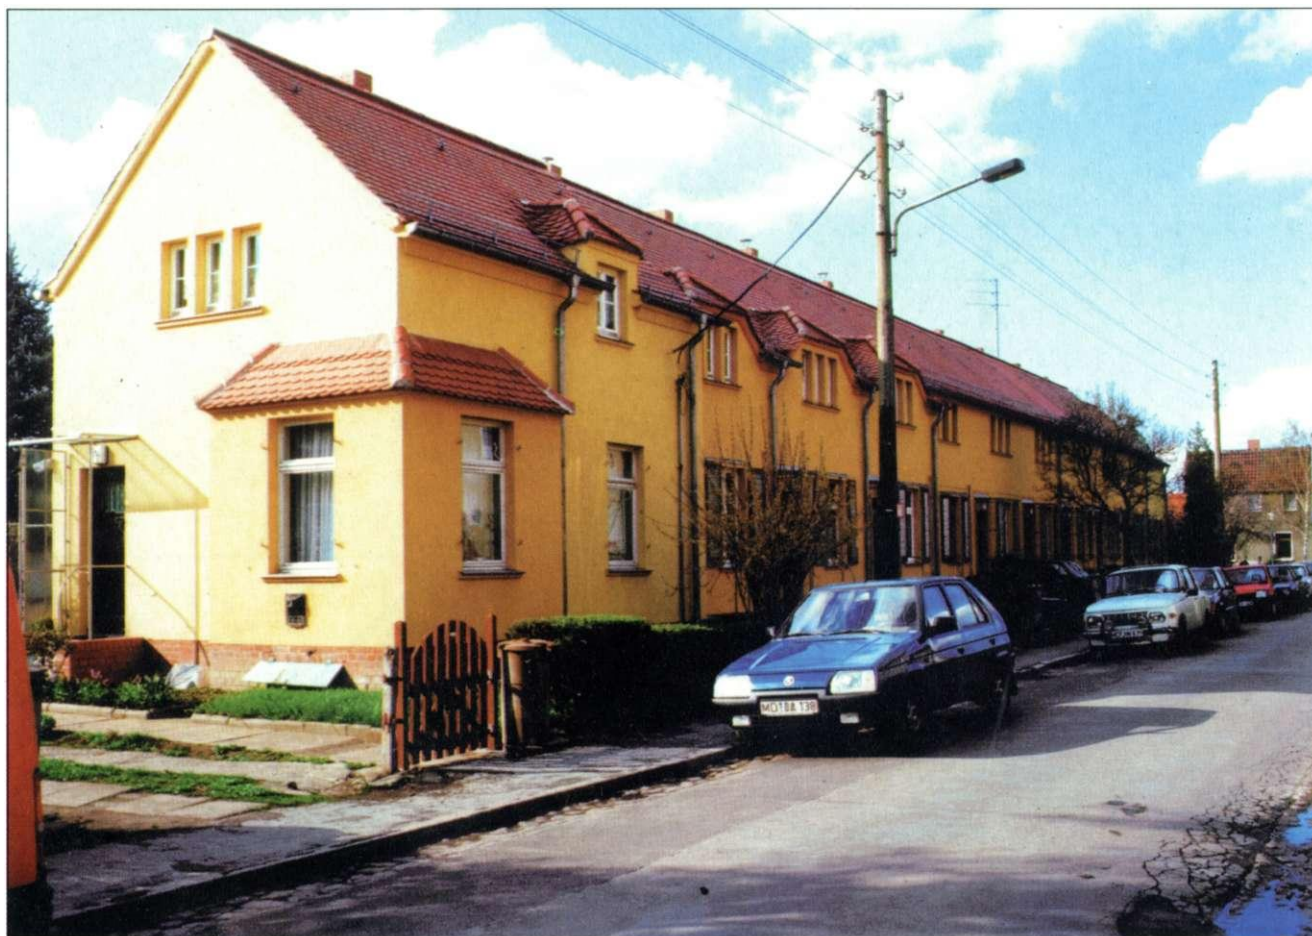
Aufnahme nach der teilweisen (es fehlen die originalen Fenster und teilweise die Klappläden) Rekonstruktion 1995.

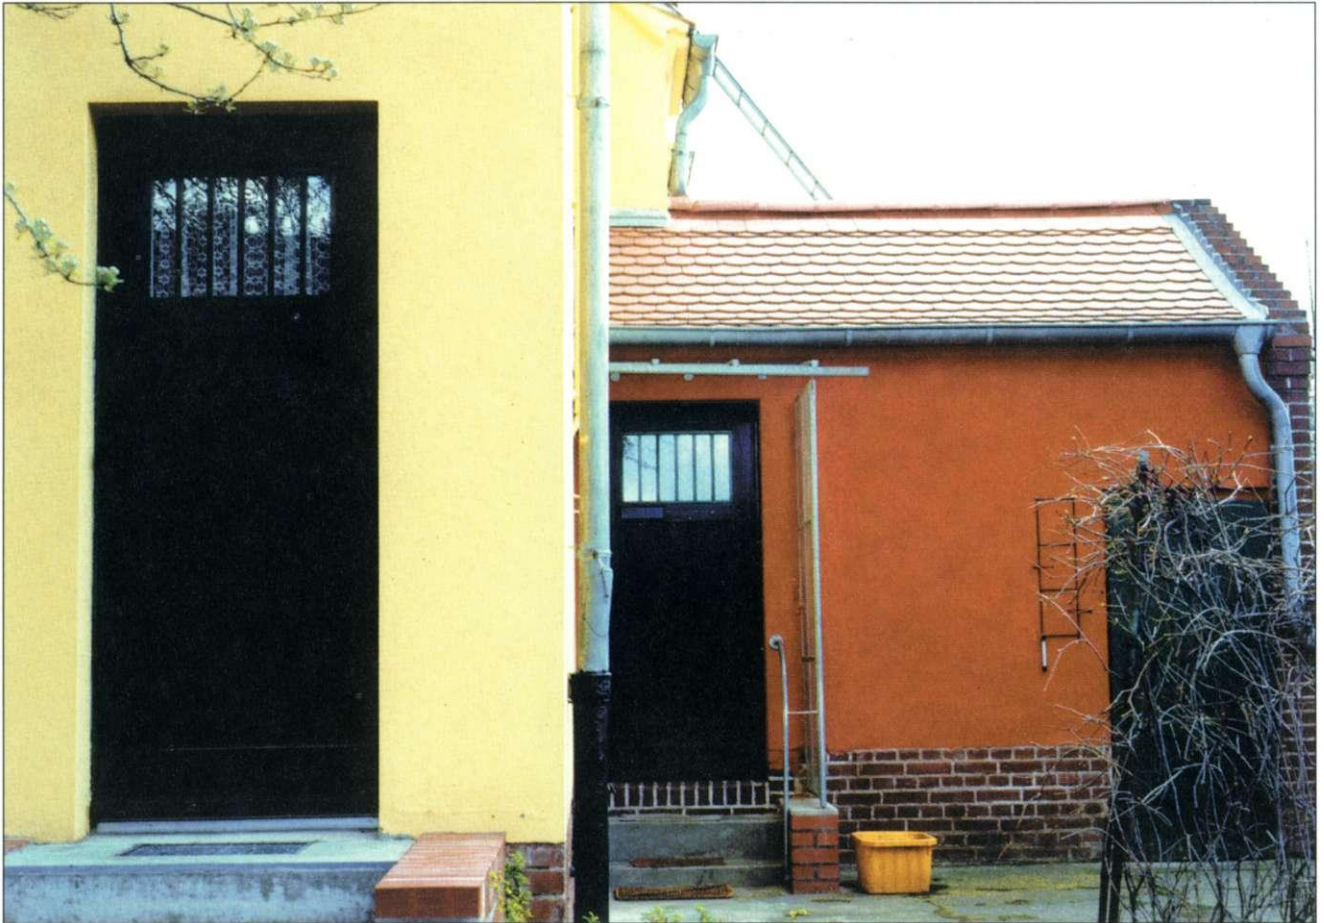
Das ursprüngliche "Gesicht" ist wieder hergestellt (1995). In Abstimmung mit der GWG ist die als Hauseingangstür genutzte ehemalige Gartenausgangstür überdacht worden. Die ehemalige Hauseingangstür ist nicht in Nutzung.
